# جستجوی اجزا و صورت گذشته مجموعه سید شمس الدین یزد

بقعه سید شمس الدین در محله چهار منار یزد واقع است. این بقعه که در قرن هشتم هجری قمری بنا شده، در گذشته، جزئی از یک مجموعه شهری بوده است. با اینکه در متون تاریخی اشارات متعددی به این مجموعه شده است اما اکنون اجزای این مجموعه و صورت اصلی آن برای ما مشخص نیست. تحقیق حاضر تلاش می‌کند با کمک متون تاریخی و شواهد باقی مانده، اجزای آن را بازشناسد و تصویری از صورت گذشته مجموعه به دست دهد. روش این تحقیق تاریخی است. نخست با رجوع به متون تاریخی اطلاعات مربوط به مجموعه سید شمس الدین یزد استخراج شده است. سپس اسناد و مدارک و تصاویر موجود این مجموعه گردآوری و با مطالعه میدانی در محل شواهد تکمیل شده است. نهایتاً داده‌های به دست آمده با هم تطبیق داده شده و تحلیل شده است. مقاله ابتدا بر پایه متون تاریخی موقعیت و اجزای مجموعه سید شمس الدین را مشخص و هر یک را مختصراً توصیف می‌کند. سپس بر اساس شواهد باقی مانده، صورت فعلی مجموعه و تحولات و تغییرات آن را بررسی می‌کند. نهایتاً با تطبیق و تحلیل همه شواهد و قراین، صورت احتمالی این مجموعه‌ی شهری را آشکار می‌کند.

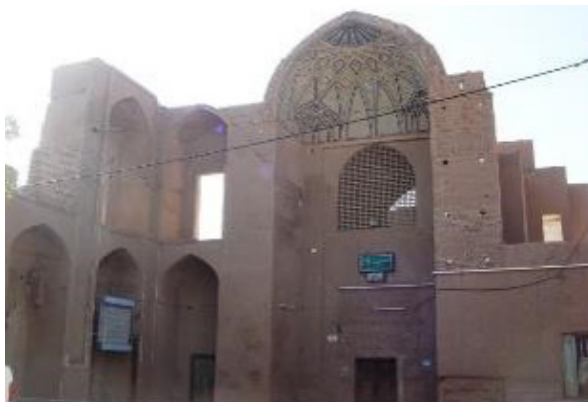
بنای بقعه سید شمس‌الدین هم‌اکنون در مرکز محله چهارمنار واقع است. بنا جلوخانی داشته که هم‌اکنون بخشی از آن موجود است. در مقابل بنا، میدان کوچکی در مقیاس محله‌ای وجود دارد. ورودی بنا، سردری رفیع با تناسبات کشیده دارد که البته در حال حاضر پیشانی سردر و لبه بام آن کاملاً از بین رفته است. سردر دارای تزیینات کاربرندی و معقلی است. (تصویر ۱)

تصویر ۱. سردر و جلوخان بقعه سید شمس‌الدین. عکس از نگارنده.

نکته بعدی سردر بنا است. همان طور که گفته شد، بخشی‌هایی از سردر از جمله پیشانی و لبه بام از بین رفته است. طاق سردر که هم اکنون موجود است نیز جدید بوده و بنا بر کتیبه‌ای که روی آن نصب شده در سال ۱۳۶۱ ش توسط استاد علی اکبر خرمی بازسازی شده است. از آنجا که تزیینات کاشی زیر گنبد هشتی نیز بسیار شبیه به تزیینات طاق سردر است، احتمال دارد که این تزیینات نیز در همان تاریخ اجرا شده باشد (تصویر ۱۰). همچنین نورگیر بالای گنبد هشتی نیز که از بیرون تزیینات کاشی دارد احتمالاً مربوط به همین دوران است.

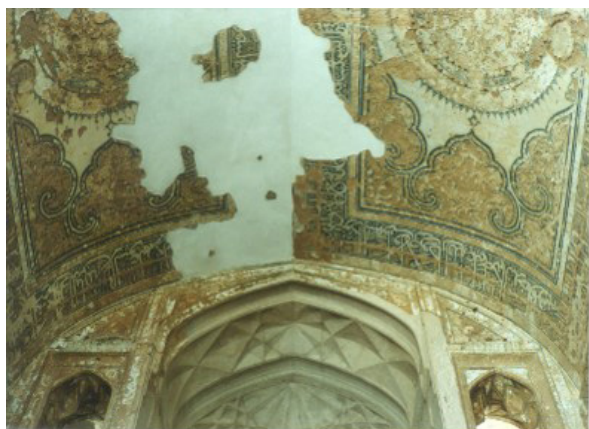
سقف ایوان گنبدخانه با نقاشی تزیین شده و کتیبه‌ای به خط ثلث و کوفی بر آن رنگ‌آمیزی شده است. کتیبه‌ای به صورت گچبری برجسته که بسیار پرجزیات و نفیس است، زیر کتیبه نقاشی، در داخل ایوان گردش می‌کند. این کتیبه دارای سه ردیف خط کوفی است. پایین‌تر از آن، کتیبه‌ی گچبری دیگری به خط ثلث جلی موجود است که به صورت منقطع درون قاب‌هایی قرار گرفته است. در طرفین این ایوان دو نمازخانه واقع است (تصویر ۴).

تصویر ۴. تزیینات نقاشی زیر طاق ایوان گنبدخانه. مأخذ: پرونده میراث فرهنگی.

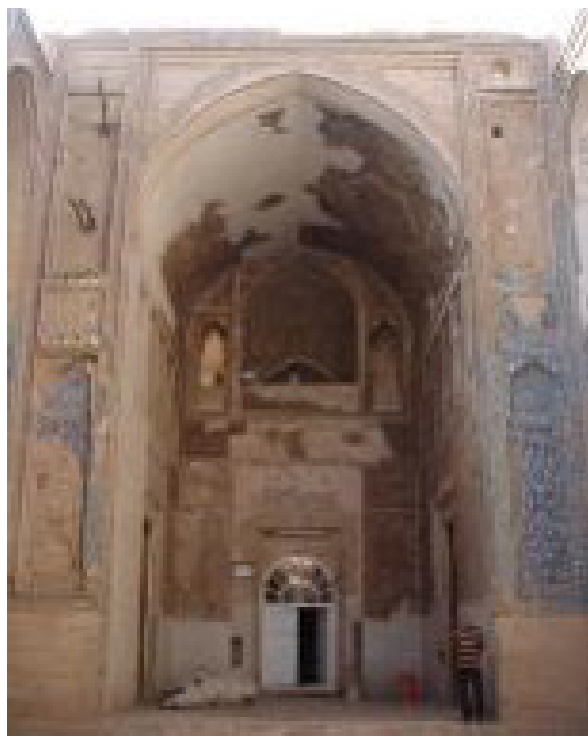
صحن در مرکز بنا واقع است. ایوان‌ها تمام نمای جنوب شرقی و شمال غربی در بر گرفته‌اند و تناسبات کشیده‌ای دارند. (تصویر ۲ و ۳) نمای دو سوی دیگر صحن مشابه بوده و شامل طاق‌نماهایی در دو طبقه است. ارتفاع زیاد نماها، حیاط را بسیار کوچک جلوه می‌دهد. ظاهراً تمام نمای صحن با کاشی معرق پوشیده بوده که اکنون بخش‌هایی از آن باقی است.

تصویر ۲. ایوان گنبدخانه (جنوب شرقی). عکس از نگارنده.

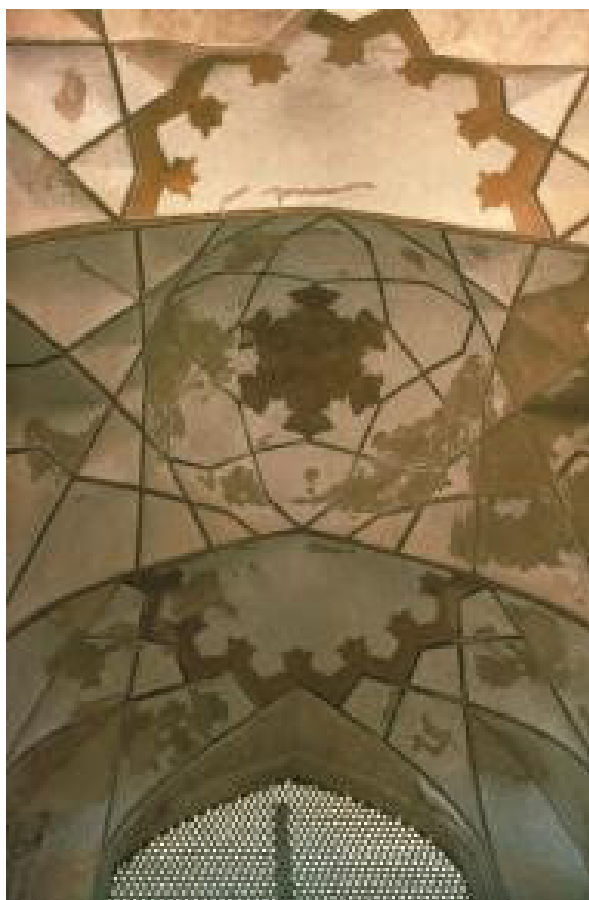
دیوارهای گنبدخانه تزیینات گچبری و نقاشی گل و بوته دارد که بخش‌های زیادی از آن آسیب دیده است. زیر گنبد و طاق‌نماهای گنبدخانه نیز با نقاشی تزیین شده است (تصویر ۵). قبر سید

تصویر ۵. تزیینات سقف گنبدخانه عکس از [archnet.org](http://archnet.org).

دونالد ویلبر در سال ۱۹۳۶م/۱۳۱۵ش از بنا دیدن کرده است. او توصیفات مختصر به همراه سه تصویر از بنا را در کتاب خود آورده است. از این تصاویر دو عکس مربوط به تزیینات ایوان گنبدخانه است و یک تصویر نمای این ایوان را نشان می‌دهد (تصویر ۷). او در توصیفات خود اشاره می‌کند که گنبد اتاق مقبره خراب است. همچنین تصویر او از نمای ایوان نیز نشان می‌دهد که بخشی از گنبد بنا فرو ریخته است. جزئیات داخلی گنبدخانه از این تصویر قابل تشخیص نیست اما می‌توان نتیجه گرفت که گنبد کنونی مقبره جدیدالاحداث است و ممکن است برخی تزیینات زیر گنبد نیز اصالت نداشته باشند.

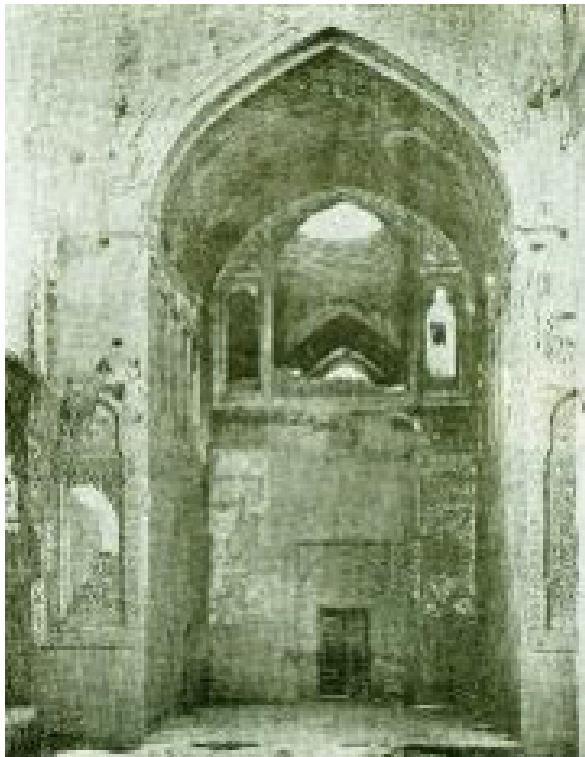
تصویر ۷. ایوان گنبدخانه، عکس از دونالد ویلبر. مأخذ: معماری اسلامی ایران در دوره ایلخانان.

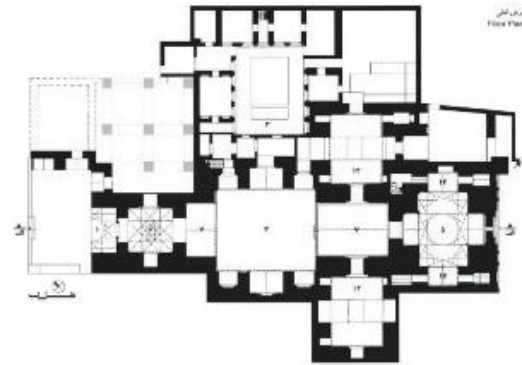
این بنا مدتی کتابخانه میراث فرهنگی یزد بوده است و خانه‌ای که در ضلع شرقی بنا واقع است به کتابدار اختصاص داشته است. کتابخانه در نمازخانه شرقی ایوان برپا بوده و به منظور راحتی کتابدار، این فضا را به خانه مجاور ارتباط داده‌اند. بعد از انتقال کتابخانه به مکانی دیگر، بنا مدتی به موزه دفاع مقدس تبدیل شده است. هم‌اکنون بنا فقط کاربری زیارتگاه دارد و البته درهای بنا بیشتر اوقات بسته است. نمازخانه‌های طرفین ایوان نیز تبدیل به انبار شده است (تصویر ۶).

تصویر ۶. پلان بقعه سید شمس الدین، (خانه‌ی کتابدار در شمال بنا مشخص است). مأخذ: از کتاب گنجنامه.

علاوه بر فضاهایی که معرفی شد، بنای مدرسه احتمالاً فضاهای دیگری نیز داشته است که امروز اثری از آن ها نیست. با بررسی پلان و همچنین مقایسه این بنا با مدارس دیگر، می توان حدس زد در گذشته فضاهایی در طرفین هشتی وجود داشته است. هم اکنون در شرق هشتی، فضایی شبیه به شبستان به ابعاد دو دهانه در دو دهانه وجود دارد. این فضا بسیار آسیب دیده و در حال حاضر آوار آن را پر کرده است. آن طور که در عکس هوایی سال ۱۳۳۵ ش مشخص است ظاهراً ابعاد این بخش سه دهانه در دو دهانه (جمعاً ۶ طاق) بوده و اکنون بخشی از آن خراب شده است. (تصویر ۱۲) قدمت، کاربری و ارتباط این فضا با بقعه شمسیه مشخص نیست، ولی از نوع طاق ها، تناسبات بنا، آجرها و ... می توان حدس زد که متأخرتر از بقعه شمسیه باشد. در سمت دیگر هشتی، حیاط یک منزل مسکونی قرار دارد. به هر حال شواهد در این مورد کم است و نمی توان اظهار نظر کرد.

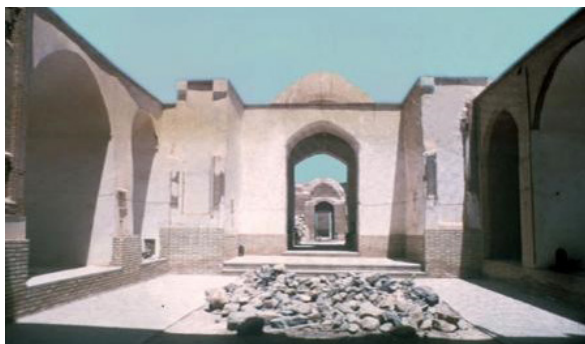
مدرک بعدی عکس هوایی سال ۱۳۳۵ش است. در این عکس گنبد مقبره وجود دارد که احتمالاً در این فاصله مرمت شده است. اما این عکس نشان می‌دهد که هشتی فاقد سقف است (تصویر ۸). مورد بعدی، تصویری است که رنتا هالود در سال ۱۳۵۱ از بنا گرفته است (تصویر ۹). این عکس از میانه صحن برداشته شده و جهت دید به سمت ورودی و هشتی است. از این عکس چند نکته قابل استنباط است:

۱. در این عکس ایوان شمالی وجود ندارد. پس ایوان شمالی بعد از این تاریخ بازسازی شده و کاملاً جدید است.

۲. طاق نماهای طرفین حیاط یک طبقه بوده و فاقد تزیینات (از قبیل مقرنس و...) است. پس می‌توان نتیجه گرفت که طبقه دوم نوساز است و اصالت ندارد. اما در مورد شکل کلی طاق نماها و تزیینات مقرنس زیر طاق‌ها، در بازدید از بنا مشاهده شد که یکی از طاق نماهای ضلع غربی و متصل به ایوان جنوبی ظاهراً تزییناتی اصیل دارد و احتمالاً برای بازسازی دیگر طاق نماها از آن اقتباس شده است.

۳. نمای حیاط فاقد تزیینات کاشی است و با گچ پوشانده شده است. به نظر می‌رسد بخشی از کاشی‌های معرق نما، زیر گچ پنهان بوده و بعد استخراج و مرمت شده است.

تصویر ۹. نمایی از صحن در سال ۱۳۵۱ش. مأخذ: رنتا هالود (از archnet.org).

۴. در این عکس هشتی دارای گنبد است، پس گنبد در این فاصله ساخته شده است. اما این گنبد با شکل امروزی آن تفاوت داشته و نورگیر بالای آن وجود ندارد. ظاهراً گنبد پس از این تاریخ مجدد مورد مرمت قرار گرفته است.

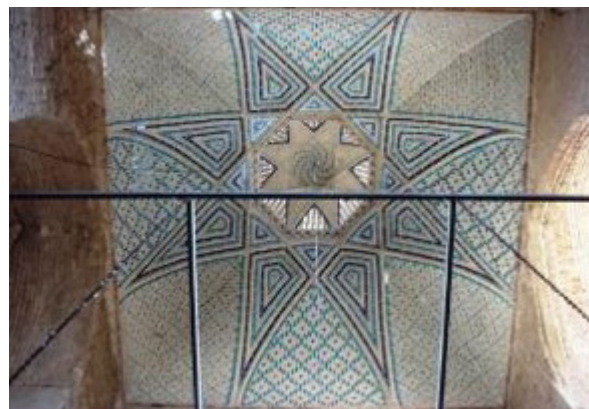
تصویر ۱۰. تزیینات زیر گنبد هشتی. عکس از نگارنده.

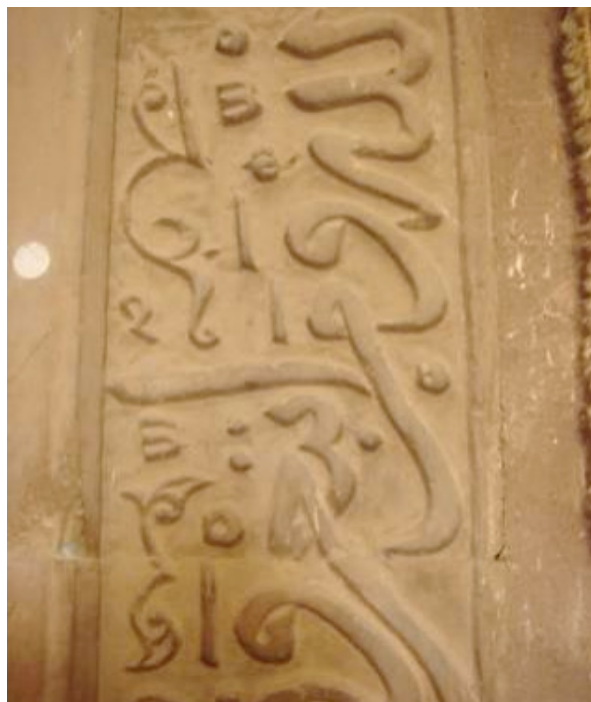
مسئله بعد، محراب است. هم‌اکنون در پس‌نخستگی‌ای که مقابل ورودی گنبدخانه واقع است، نواری از سنگ مرمر به عرض حدود نیم متر وجود دارد که آیات ۱۷ تا ۲۰ سوره آل عمران به خط ثلث بر روی آن حک شده است (تصویر ۱۱). ایرج افشار در کتاب یادگارهای یزد از آن با عنوان دوره محراب یاد می‌کند و در پرونده ثبتی بنا در میراث فرهنگی نیز از آن با عنوان محراب یاد شده است. اما این نوار سنگی از نظر ظاهری شباهتی به محراب ندارد بلکه صرفاً حاشیه‌ای تزیینی است. از آن مهم‌تر اینکه این محراب در جهت قبله واقع نشده است بلکه در جهت عمود بر قبله (جنوب شرقی) قرار دارد. البته این شیء در جهت محور اصلی بنا و مقابل ورودی قرار دارد ولی همان طور که بیان شد محور اصلی بنا در جهت قبله نیست. دو نکته در این باره قابل توجه است. نخست اینکه ایرج افشار اظهار داشته که یادگاری‌هایی بر روی سنگ مرمر منصوب در دوره محراب نوشته شده است که تاریخ قدیمی‌ترین آن‌ها به سال ۸۱۸ ق برمی‌گردد. پس قدمت این سنگ حدوداً به زمان احداث بنا باز می‌گردد. دوم اینکه دو ضلع دیگر گنبدخانه، یعنی ضلع جنوب غربی (قبلی) و ضلع شمال غربی تزییناتی مشابه هم دارند و فقط ضلعی که این حاشیه سنگی بر آن نصب است (یعنی ضلع جنوب شرقی) متفاوت است. البته به طور قطعی نمی‌توان در این باره اظهار نظر کرد چرا که تزیینات بخش پایینی ضلعی که در جهت قبله واقع است از بین رفته است و امکان نصب محراب در این ضلع نیز وجود داشته است.

تصویر ۱۱. حاشیه سنگی مرمری که از آن به عنوان محراب یاد می‌شود. عکس از نگارنده.

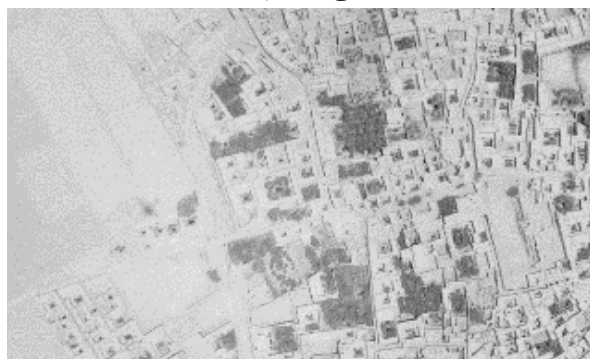
نیز در ورودی شهر یزد قرار داشت. این موضوع در عکس هوایی سال ۱۳۳۵ ش به وضوح مشخص است (تصویر ۱۳). توسعه اخیر شهر یزد باعث شده است این محله در وسط شهر قرار گیرد. برای بازشناسی صورت اصلی مجموعه شمسیه، نخست بناهای شاخصی را که امروز در این محله موجود است را برمی شماریم.

تصویر ۱۳. محله چهارمنار در عکس هوایی سال ۱۳۳۵ در ورودی شهر قرار دارد. مهم ترین بنای موجود در این محله، مدرسه شمسیه است که اکنون به بقعه سید شمس الدین مشهور است. در مورد این بنا در فصول قبل به تفصیل صحبت شد. دیگر بنای شاخص، بنای حسینیة چهارمنار است. حسینیة چهارمنار در شمال معبر اصلی محله و در فاصله اندکی از بقعه شمسیه قرار گرفته است. این بنا سردر رفیعی داشته که هم اکنون پیشانی و طاق آن فروریخته و بخشی از چرخهای آن باقی مانده است. اخیراً در کمر این چرخهای باقی مانده مجدداً طاقی زده اند (تصویر ۱۴). حسینیة یک هشتی با پلان هشت ضلعی دارد و صحن اصلی آن مربع شکل است و حجره هایی گرداگرد آن در دو طبقه قرار گرفته اند. در

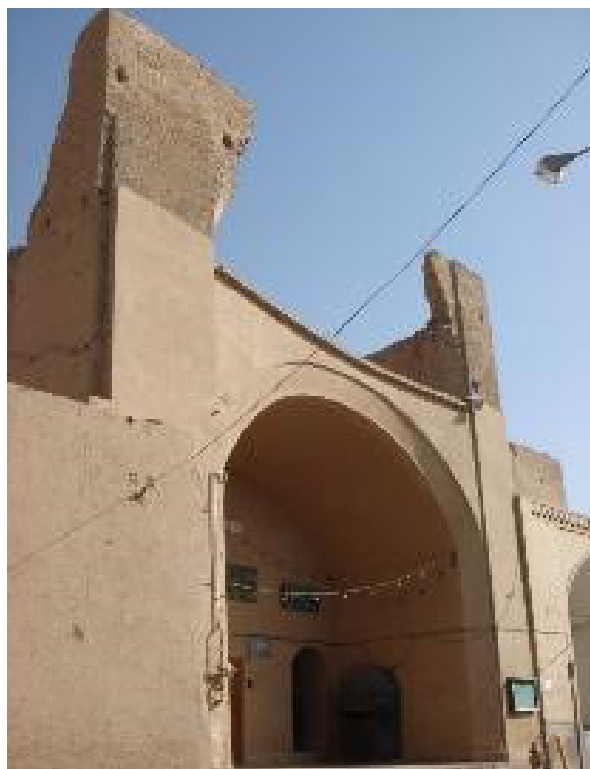
تصویر ۱۴. سردر حسینیة. عکس از نگارنده.

پروندهٔ ثبتی بنا در میراث فرهنگی آمده که اساس بنا متعلق به قرن هشتم هجری است و گواه آن نیز همان سردر مذکور دانسته شده است. ایرج افشار نیز تنها بخش باقی مانده از مجموعه را علاوه بر مدرسهٔ شمسیه همین سردر می‌داند. او معتقد است که در کمر ستون‌های باقی مانده از سردر، سقف زده و بعد آن را به حسینیّه متصل کرده‌اند (افشار، ۱۳۴۸، ۵۹۳). از بحث‌های مطرح شده و همچنین وضع کنونی بنا می‌توان استنباط کرد بنای حسینیّه کنونی در محل یکی از عناصر مجموعهٔ شمسیه ساخته شده است. از بنای قبلی فقط بخشی از سردر آن باقی بوده و سازندگان حسینیّه از این جرزهای باقی مانده نیز برای احداث بنا کمک گرفتند اما از آنجا که این سردر بسیار مرتفع بوده و تناسبات کشیده‌ای داشته است در میانهٔ ارتفاع آن طاق زده‌اند. علاوه بر بناهای یاد شده، دو بازارچه نیز در این محله موجود است که البته امروز رونقی ندارند. یکی از بازارچه‌ها روبروی سردر یاد شده قرار دارد؛ به صورتی که امتداد محور اصلی بازارچه دقیقاً از وسط سردر می‌گذرد (تصویر ۱۵). بازارچهٔ دیگر در غرب بقعهٔ شمسیه و در امتداد کوچه‌ای که از مقابل بقعه و حسینیّه می‌گذرد واقع است.

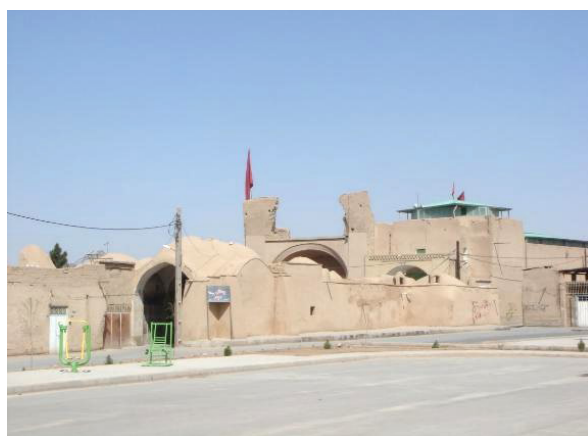
تصویر ۱۵. سردر حسینیّه و بازار مقابل آن. عکس از نگارنده.

قسمت دیگری که امروز باقی است سردر است. گفته شد که سردر دقیقاً روبروی دهانهٔ بازار ساخته شده و در امتداد محور آن است. پس می‌توان نتیجه گرفت که احتمالاً بازار قدیم نیز در محل همین بازار بوده است. بخش دیگری از بازارچه نیز در سمت غربی مدرسه باقی است. متون تاریخی نشان دادند که احتمالاً بازار از مقابل مدرسه عبور می‌کرده است. پس می‌توان فرض کرد که این دو بازار به هم متصل و بخشی از یک راسته‌بازار قدیمی بوده‌اند. هم‌اکنون مقابل سردر یاد شده و سردر مدرسه دو میدان کوچک وجود دارد که می‌توان فرض کرد این دو میدان به صورت دو میدانه یا مفصل در میان بازار بوده‌اند و امکان داشته که بناهای دیگری نیز حول این مفصل بوده باشد. نکته دیگر اینکه در کنار حسینیّه، ورودی یک قنات وجود دارد که چند سال پیش آن را مسدود کرده‌اند. از آنجا که در متون آمده است که قناتی در میان بازار جاری بوده، این احتمال تقویت می‌شود که مکان بازار قدیم نیز همین‌جا بوده است.

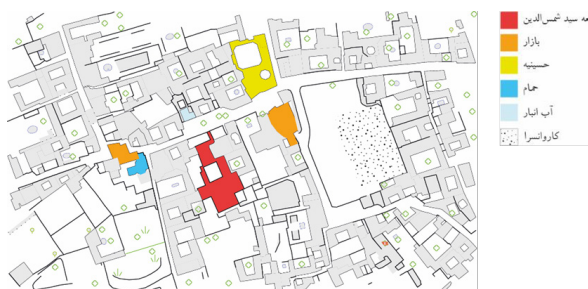
یک آبانبار نیز مقابل بقعهٔ شمسیه قرار دارد که بنا بر پروندهٔ ثبتی میراث فرهنگی، قدمت آن به دورهٔ قاجار باز می‌گردد. یک حمام نیز در محله موجود است که ظاهراً قدمت تاریخی ندارد. همچنین ساکنین محل، از وجود یک کاروانسرا خبر می‌دهند که سال‌ها پیش بر اثر آب افتادگی ویران شده است. این کاروانسرا ظاهراً در شرق بازارچهٔ شرقی واقع بوده است. ویرانه‌های این بنا در تصویر هوایی سال ۱۳۳۵ ش مشهود است. هم‌اکنون در این مکان یک زمین بازی احداث شده است (تصویر ۱۶).

تصویر ۱۶. موقعیت بناهای شاخص در محلهٔ چهارمنار.

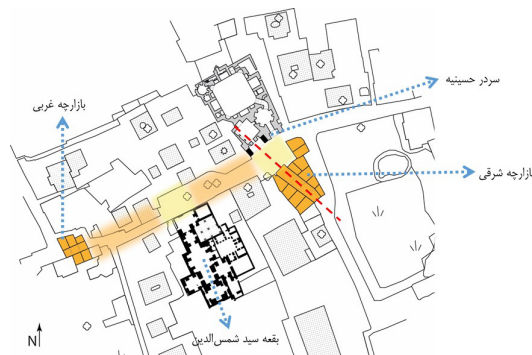
در متون تاریخی آمده بود که کاروانسرا در یک سوی بازار و حمام در سوی دیگر بازار واقع بوده است. باز هم اگر فرض کنیم که کاروانسرای مجموعهٔ شمسیه در محل کاروانسرای که چند سال پیش ویران شده قرار داشته و حمام نیز در محل حمام کنونی واقع بوده، آنگاه گفتهٔ متون با این فرض‌ها مطابق خواهد بود؛ زیرا که کاروانسرا در سوی شرقی بازار و حمام در سوی غربی آن قرار می‌گیرد. پس نهایتاً صورت کلی‌ای که با کمک متون و نیز شواهد موجود در محل می‌توانیم تصور کنیم، راستهٔ بازاری است که دو میدانه در میان آن است و اجزای بناهایی در اطراف این میدانه‌ها وجود داشته است. اصلی مجموعه احتمالاً پیرامون این میدان‌های کوچک در ضمن بازار قرار داشته‌اند (تصویر ۱۷).

که از مقابل مدرسه عبور می کرده است. این بازار دو مفصل یا میدان کوچک در میان خود داشته است؛ یکی مقابل سردر مدرسه و یکی مقابل سردر تاریخی حسینیه. اجزای اصلی مجموعه احتمالاً پیرامون این میدانچه‌ها قرار داشته‌اند.

تصویر ۱۷. موقعیت بناهای باقی‌مانده و صورت فرضی مجموعه. رنگ نارنجی راستای بازار و رنگ زرد میدانچه‌های میان بازار را نشان می‌دهد. مأخذ: نگارنده.

از اجزای مجموعه سید شمس‌الدین، هم اکنون فقط بقعه سید شمس‌الدین در محله چهارمنار یزد باقی مانده است. شواهد نشان می‌دهد که این بنا همان مدرسه شمسیه است. بخش‌هایی از این بنا شامل اتاق گنبدخانه و ایوان آن و بخشی از نمای حیاط اصالت تاریخی دارد. بنای مدرسه هم‌اکنون در مجاورت معبر اصلی محله چهارمنار قرار گرفته است. در مجاورت این معبر بناهای شاخص دیگری وجود دارد که گرچه اصالت تاریخی ندارند اما می‌توانند راهنمایی برای شناسایی صورت اصلی مجموعه باشند. این بناها شامل دو بازارچه (در طرفین مدرسه)، حسینیه، آب‌انبار، حمام و یک زمین خالی است که در گذشته محل کاروانسرا بوده است. با تطبیق توصیفات متون تاریخی و شواهد موجود در محل، می‌توان یک صورت کلی برای مجموعه پیشنهاد داد. می‌توان فرض کرد دو بازارچه فعلی بخشی از یک راسته‌بازار قدیمی بوده‌اند؛ راسته‌بازاری
