مقاله پژوهشی

# جستجوی اجزا و صورت گذشته مجموعه سید شمس الدین یزد

مرکز مستندنگاری و مطالعات معماری و مرمت، دانشکده معماری و شهرسازی، دانشگاه شهید بهشتی، تهران، ایران

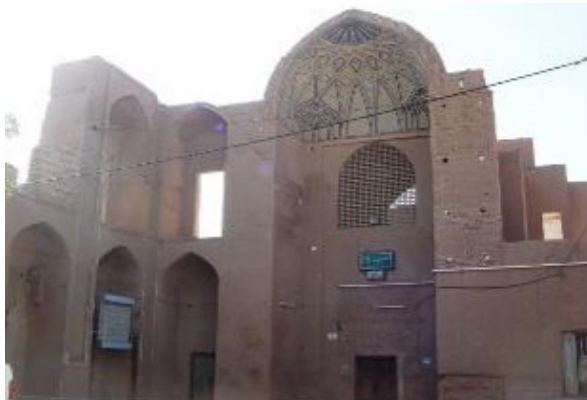
بنای بقعه سید شمس الدین هم اکنون در مرکز محله چهارمنار واقع است. بنا جلوخانی داشته که هم اکنون بخشی از آن موجود است. در مقابل بنا، میدان کوچکی در مقیاس محله ای وجود دارد. ورودی بنا، سردری رفیع با تناسبات کشیده دارد که البته در حال حاضر پیشانی سردر و لبه بام آن کاملاً از بین رفته است. سردر دارای تزیینات کاربردی و معقلی است. (تصویر ۱)

تصویر ۱. سردر و جلوخان بقعه سید شمس الدین. عکس از نگارنده.

نکته بعدی سردر بنا است. همان طور که گفته شد، بخشی‌هایی از سردر از جمله پیشانی و لبه بام از بین رفته است. طاق سردر که هم اکنون موجود است نیز جدید بوده و بنا بر کتیبه‌ای که روی آن نصب شده در سال ۱۳۶۱ ش توسط استاد علی اکبر خرمی بازسازی شده است. از آنجا که تزیینات کاشی زیر گنبد هشتی نیز بسیار شبیه به تزیینات طاق سردر است، احتمال دارد که این تزیینات نیز در همان تاریخ اجرا شده باشد (تصویر ۱۰). همچنین نورگیر بالای گنبد هشتی نیز که از بیرون تزیینات کاشی دارد احتمالاً مربوط به همین دوران است.

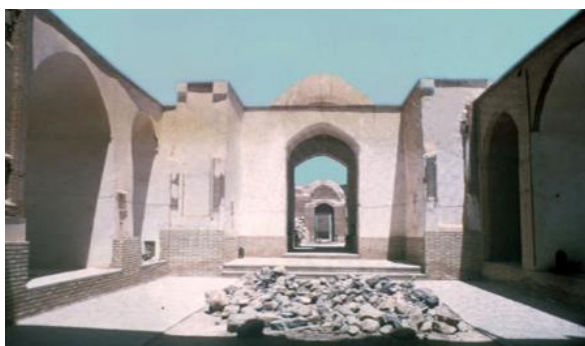
مدرک بعدی عکس هوایی سال ۱۳۳۵ش است. در این عکس گنبد مقبره وجود دارد که احتمالاً در این فاصله مرمت شده است. اما این عکس نشان می‌دهد که هشتی فاقد سقف است (تصویر ۸). مورد بعدی، تصویری است که رنتا هالود در سال ۱۳۵۱ از بنا گرفته است (تصویر ۹). این عکس از میانه صحن برداشته شده و جهت دید به سمت ورودی و هشتی است. از این عکس چند نکته قابل استنباط است:

۱. در این عکس ایوان شمالی وجود ندارد. پس ایوان شمالی بعد از این تاریخ بازسازی شده و کاملاً جدید است.

۲. طاق نماهای طرفین حیاط یک طبقه بوده و فاقد تزیینات (از قبیل مقرنس و...) است. پس می‌توان نتیجه گرفت که طبقه دوم نوساز است و اصالت ندارد. اما در مورد شکل کلی طاق نماها و تزیینات مقرنس زیر طاق‌ها، در بازدید از بنا مشاهده شد که یکی از طاق نماهای ضلع غربی و متصل به ایوان جنوبی ظاهراً تزییناتی اصیل دارد و احتمالاً برای بازسازی دیگر طاق نماها از آن اقتباس شده است.

۳. نمای حیاط فاقد تزیینات کاشی است و با گچ پوشانده شده است. به نظر می‌رسد بخشی از کاشی‌های معرق نما، زیر گچ پنهان بوده و بعد استخراج و مرمت شده است.

تصویر ۹. نمایی از صحن در سال ۱۳۵۱ش. مأخذ: رنتا هالود (از archnet.org).

۴. در این عکس هشتی دارای گنبد است، پس گنبد در این فاصله ساخته شده است. اما این گنبد با شکل امروزی آن تفاوت داشته و نورگیر بالای آن وجود ندارد. ظاهراً گنبد پس از این تاریخ مجدد مورد مرمت قرار گرفته است.

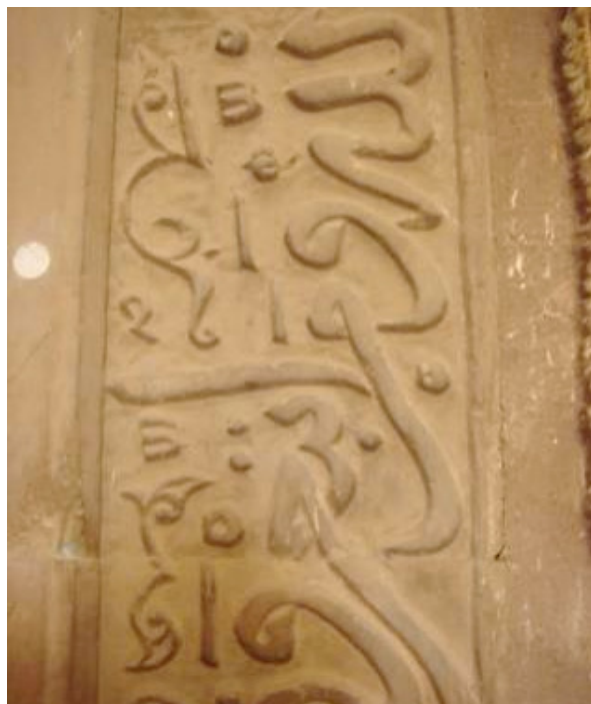
مسئله بعد، محراب است. هم‌اکنون در پس‌نشتگی‌ای که مقابل ورودی گنبدخانه واقع است، نواری از سنگ مرمر به عرض حدود نیم متر وجود دارد که آیات ۱۷ تا ۲۰ سوره آل عمران به خط ثلث بر روی آن حک شده است (تصویر ۱۱). ایرج افشار در کتاب یادگارهای یزد از آن با عنوان دوره محراب یاد می‌کند و در پرونده ثبتی بنا در میراث فرهنگی نیز از آن با عنوان محراب یاد شده است. اما این نوار سنگی از نظر ظاهری شباهتی به محراب ندارد بلکه صرفاً حاشیه‌ای تزیینی است. از آن مهم‌تر اینکه این محراب در جهت قبله واقع نشده است بلکه در جهت عمود بر قبله (جنوب شرقی) قرار دارد. البته این شیء در جهت محور اصلی بنا و مقابل ورودی قرار دارد ولی همان طور که بیان شد محور اصلی بنا در جهت قبله نیست. دو نکته در این باره قابل توجه است. نخست اینکه ایرج افشار اظهار داشته که یادگاری‌هایی بر روی سنگ مرمر منصوب در دوره محراب نوشته شده است که تاریخ قدیمی‌ترین آن‌ها به سال ۸۱۸ ق برمی‌گردد. پس قدمت این سنگ حدوداً به زمان احداث بنا باز می‌گردد. دوم اینکه دو ضلع دیگر گنبدخانه، یعنی ضلع جنوب غربی (قبلی) و ضلع شمال غربی تزییناتی مشابه هم دارند و فقط ضلعی که این حاشیه سنگی بر آن نصب است (یعنی ضلع جنوب شرقی) متفاوت است. البته به طور قطعی نمی‌توان در این باره اظهار نظر کرد چرا که تزیینات بخش پایینی ضلعی که در جهت قبله واقع است از بین رفته است و امکان نصب محراب در این ضلع نیز وجود داشته است.

تصویر ۱۱. حاشیه سنگی مرمری که از آن به عنوان محراب یاد می‌شود. عکس از نگارنده.

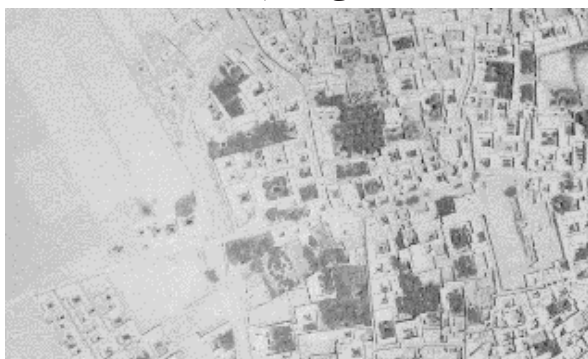
نیز در ورودی شهر یزد قرار داشت. این موضوع در عکس هوایی سال ۱۳۳۵ ش به وضوح مشخص است (تصویر ۱۳). توسعه اخیر شهر یزد باعث شده است این محله در وسط شهر قرار گیرد. برای بازشناسی صورت اصلی مجموعه شمسیه، نخست بناهای شاخصی را که امروز در این محله موجود است را برمی شماریم.

تصویر ۱۳. محله چهارمنار در عکس هوایی سال ۱۳۳۵ در ورودی شهر قرار دارد. مهم ترین بنای موجود در این محله، مدرسه شمسیه است که اکنون به بقعه سید شمس الدین مشهور است. در مورد این بنا در فصول قبل به تفصیل صحبت شد. دیگر بنای شاخص، بنای حسینیۀ چهارمنار است. حسینیۀ چهارمنار در شمال معبر اصلی محله و در فاصله اندکی از بقعه شمسیه قرار گرفته است. این بنا سردر رفیعی داشته که هم اکنون پیشانی و طاق آن فرورخته و بخشی از چرخهای آن باقی مانده است. اخیراً در کمر این چرخهای باقی مانده مجدداً طاقی زده اند (تصویر ۱۴). حسینیۀ یک هشتی با پلان هشت ضلعی دارد و صحن اصلی آن مربع شکل است و حجره هایی گرداگرد آن در دو طبقه قرار گرفته اند. در

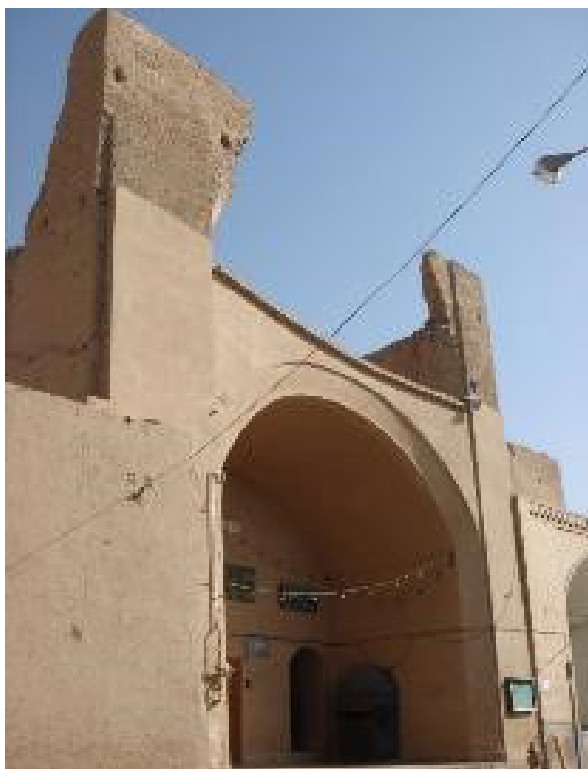
تصویر ۱۴. سردر حسینیۀ. عکس از نگارنده.

اصلی و نیز گنبد هشتی بازسازی شده است و احتمالاً با صورت اصلی آن تفاوت دارد. به دنبال آن تزیینات زیر این گنبدها نیز اصیل نیست. نمای صحن نیز مرمت شده است اما به نظر می رسد که به صورت اصلی آن نزدیک باشد.

پروندهٔ ثبتی بنا در میراث فرهنگی آمده که اساس بنا متعلق به قرن هشتم هجری است و گواه آن نیز همان سردر مذکور دانسته شده است. ایرج افشار نیز تنها بخش باقی مانده از مجموعه را علاوه بر مدرسهٔ شمسیه همین سردر می‌داند. او معتقد است که در کمر ستون‌های باقی مانده از سردر، سقف زده و بعد آن را به حسینیّه متصل کرده‌اند (افشار، ۱۳۴۸، ۵۹۳). از بحث‌های مطرح شده و همچنین وضع کنونی بنا می‌توان استنباط کرد بنای حسینیّه کنونی در محل یکی از عناصر مجموعهٔ شمسیه ساخته شده است. از بنای قبلی فقط بخشی از سردر آن باقی بوده و سازندگان حسینیّه از این جرزهای باقی مانده نیز برای احداث بنا کمک گرفتند اما از آنجا که این سردر بسیار مرتفع بوده و تناسبات کشیده‌ای داشته است در میانهٔ ارتفاع آن طاق زده‌اند. علاوه بر بناهای یاد شده، دو بازارچه نیز در این محله موجود است که البته امروز رونقی ندارند. یکی از بازارچه‌ها روبروی سردر یاد شده قرار دارد؛ به صورتی که امتداد محور اصلی بازارچه دقیقاً از وسط سردر می‌گذرد (تصویر ۱۵). بازارچهٔ دیگر در غرب بقعهٔ شمسیه و در امتداد کوچه‌ای که از مقابل بقعه و حسینیّه می‌گذرد واقع است.

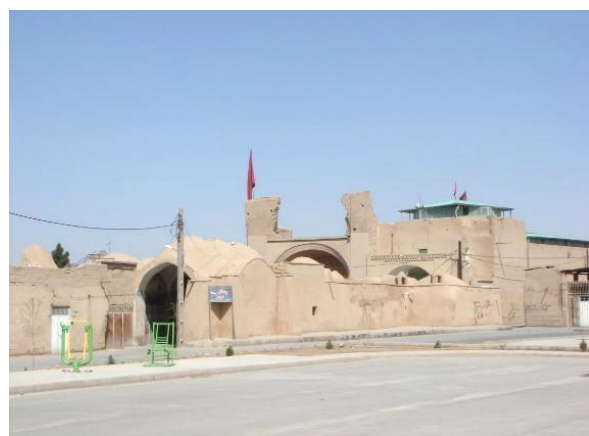
تصویر ۱۵. سردر حسینیّه و بازار مقابل آن. عکس از نگارنده.

قسمت دیگری که امروز باقی است سردر است. گفته شد که سردر دقیقاً روبروی دهانهٔ بازار ساخته شده و در امتداد محور آن است. پس می‌توان نتیجه گرفت که احتمالاً بازار قدیم نیز در محل همین بازار بوده است. بخش دیگری از بازارچه نیز در سمت غربی مدرسه باقی است. متون تاریخی نشان دادند که احتمالاً بازار از مقابل مدرسه عبور می‌کرده است. پس می‌توان فرض کرد که این دو بازار به هم متصل و بخشی از یک راسته‌بازار قدیمی بوده‌اند. هم‌اکنون مقابل سردر یاد شده و سردر مدرسه دو میدان کوچک وجود دارد که می‌توان فرض کرد این دو میدان به صورت دو میداچه یا مفصل در میان بازار بوده‌اند و امکان داشته که بناهای دیگری نیز حول این مفصل بوده باشد. نکته دیگر اینکه در کنار حسینیّه، ورودی یک قنات وجود دارد که چند سال پیش آن را مسدود کرده‌اند. از آنجا که در متون آمده است که قناتی در میان بازار جاری بوده، این احتمال تقویت می‌شود که مکان بازار قدیم نیز همین‌جا بوده است.

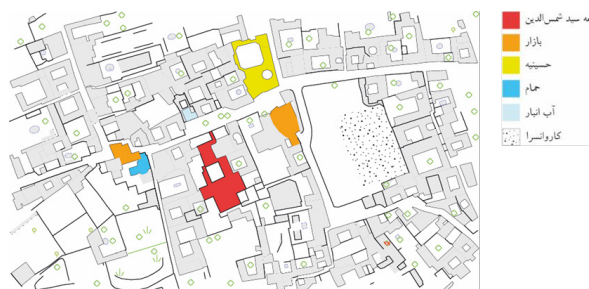
یک آب‌انبار نیز مقابل بقعهٔ شمسیه قرار دارد که بنا بر پروندهٔ ثبتی میراث فرهنگی، قدمت آن به دورهٔ قاجار باز می‌گردد. یک حمام نیز در محله موجود است که ظاهراً قدمت تاریخی ندارد. همچنین ساکنین محل، از وجود یک کاروانسرا خبر می‌دهند که سال‌ها پیش بر اثر آب افتادگی ویران شده است. این کاروانسرا ظاهراً در شرق بازارچهٔ شرقی واقع بوده است. ویرانه‌های این بنا در تصویر هوایی سال ۱۳۳۵ ش مشهود است. هم‌اکنون در این مکان یک زمین بازی احداث شده است (تصویر ۱۶).

تصویر ۱۶. موقعیت بناهای شاخص در محلهٔ چهارمنار.
