استفاده مجدد تطبیقی از کلیساها در تاریخی (تحلیلی بر هشت نمونه کلیسا از استفاده مجدد شده)

چکیده

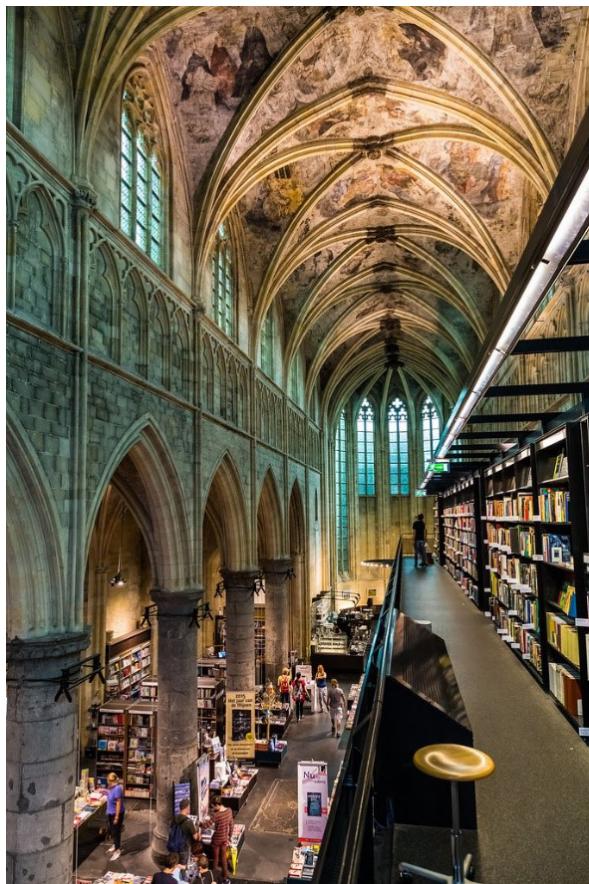
تصویر ۱. کلیسای دومینیکن. مأخذ: www.flickr.com

کلیسای دومینیکن یک کلیسا گوتیک قرن سیزدهم است که در سال ۱۲۹۴ در مرکز شهر ماستریخت از سنگ ساخته

دارد. برخی معتقدند در طی این تغییر کاربری، ساختار معماری اصلی حفظ شده اما دارای الحق معاصری است که به ارزش مذهبی و نمادین آن احترام می‌گذارد و همچنین قابل برگشت است. برخی هم بر این باورند که نیم طبقات فلزی جدید که از نظر ساختاری جدا از سازه اصلی هستند، از نظر بصری کاملاً ناهماهنگ هستند و هویت فضایی بنا را به شدت تضعیف می‌کنند. این سازه نیمی از شبستان اصلی و یکی از دو شبستان جانبی را اشغال می‌کند و نوعی نفی تقان در ساختار اولیه ایجاد می‌کند. این فرایند از یک روند پست‌مدرن پیروی و نوعی انفال معنایی را القا می‌کند که در آرزوی خنثی کردن تمرکز نمادین است (Harney, 2017; Mirabella Roberti, 2017) از جمله انتقاداتی که به این پروژه وارد می‌کنند، تغییر کاربری منطقه محراب به یک بار است، برخی این تصمیم را نوعی نگاه تمسخرآمیز می‌دانند (Fiorani et al., 2017, 355).

در کلیسای دومینیکن نیز ورودی فلزی با استفاده از کورتن استیل تعریف شده است. کورتن استیل به سبب زنگزدگی که در شکل خود دارد، حسی از قدمت و گذر زمان را نشان می‌دهد و مصالح مناسبی برای الحالات جدید به بناهای قدیمی است.

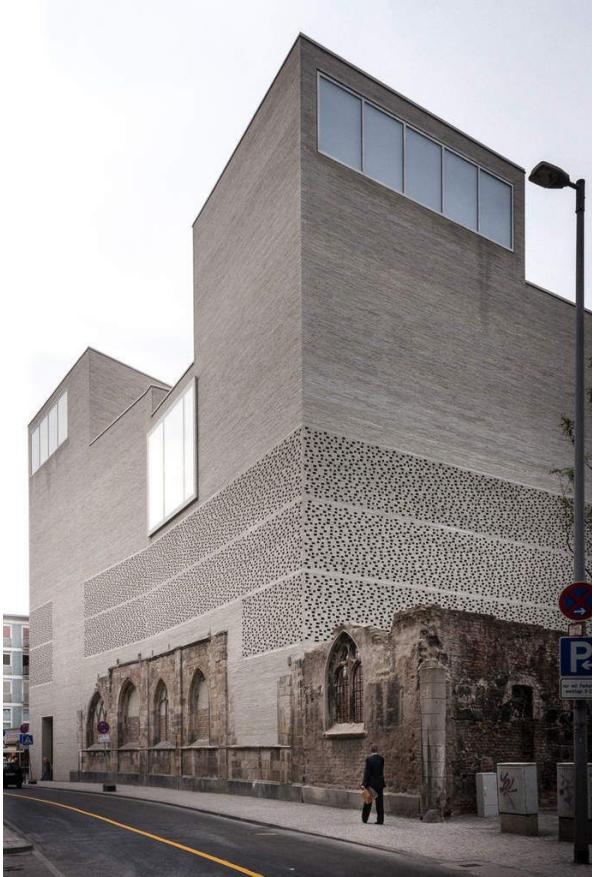
تصویر ۲. کلیسای کلمبا. مأخذ: www.arcstreet.com

موزه اسقفنشین کلن، در سال ۱۸۵۳ ساخته شد. در آن زمان سنت کلمبا بر کلن تسلط داشت و می‌خواست با تأسیس موزه‌ای برای نمایش هنر مذهبی از دوران اولیه مسیحیت به بعد، قدرت خود را نشان دهد. در طول جنگ جهانی دوم، موزه و اطراف آن در اثر حمله هوایی متفقین ویران شد. دیوارهای بیرونی، بخشی از یک برج و یک مجسمه گوتیک مریم مقدس، سالم باقی ماندند. بلاfangale پس از جنگ، در سال ۱۹۴۹، کلیسای کوچکی به نام مدונה در خرابه‌ها، در ویرانه‌های سایت به یادبود بمباران‌ها ساخته شد. موزه در سال ۱۹۵۴ در مکان دیگری در کلن بازگشایی شد و در سال ۱۹۷۲ به مکان تاریخی خود بازگشت، اما به زودی مشخص شد که فضای کافی برای نمایشگاه‌های بزرگ وجود ندارد. در سال ۱۹۹۶ مسابقه‌ای برای بازسازی موزه برگزار شد که پیتر زومتُور^{۱۱} برنده آن شد. هدف اصلی از بازسازی موزه نه تنها بهبود کیفیت صحنه‌نگاری و عملکردی آن، بلکه ایجاد مکانی برای سکون و تمرکز بود. شخصیت تاریخی این مکان باید با ادغام هنر قدیمی و مدرن حفظ می‌شد. این مجموعه بیش از ۱۵۰ سال در اختیار اسقف بود. استقلال کلیسای کوچک مذکور از موزه یکی از شرایط پروژه جدید بود، بهدلیل اینکه از آن استفاده مذهبی می‌شد. ساختمان جدید بیشتر روی ویرانه‌های کلیسای گوتیک متاخر ساخته شده است و به اصطلاح تالار ویرانه، بقایای باستان‌شناسی را قاب می‌کند. یک بال جانبی جدید و سطوح طبقه فوقانی، فضاهای نمایشگاه را در خود جای داده است. تالار ویرانه، بزرگ‌ترین اتاق موزه است و مانند یک میدان بزرگ باستان‌شناسی با ستون‌های فلزی نازک است. یک گذرگاه پیچ در پیچ از چوب قهوه‌ای تیره بازدیده‌کننده را از میان آثار جنگ هدایت می‌کند. این فضای به یادماندنی به طور چشمگیری روشن است زیرا نور منتشرشده از طریق منفذی فیلتر می‌شود که با حذف آجر ایجاد شده است. در کنار سایه‌ها، نفوذ صدای خیابان بر محیط تأثیر می‌گذارد. کلیسای اصلی توسط تالار ویرانه بزرگ محصور شده است اما کاملاً کاربردی و از بیرون قابل دسترسی است. ساختمان جدید شامل ۱۶ اتاق نمایشگاهی

است که در سه سطح سازماندهی شده‌اند. زومتُور برای یکپارچه کردن قطعات ازبین‌رفته سایت از آجر خاکستری «بافته شده»^{۱۲} استفاده کرده است. آجرهای خاکستری با ضخامت ۶۰ سانتی‌متر توسط پیترسن تکل^{۱۳} دانمارکی مخصوص این پروژه طراحی شده است. این آجرهای جدید در ترکیب با بقایای کلیسا، داستان موزه معاصر را روایت می‌کند. جدید در قدیم منعکس می‌شود، گذشته در زمان حال تغییر می‌کند و به شیوه‌ای جدید درک می‌شود. تعداد زیادی سوراخ کوچک متراکم در دیوار وجود دارد که از طریق آن‌ها پرتوهای نور به داخل اتاق می‌تابند و با تغییر فصول و تغییر مکان و بازی نورهای پراکنده در میان آثار باقی‌مانده، محیط همیشه در تغییر است (تصویر ۲). در موزه هنر کلمبا، دیوارهای جدید کرمزنگ کم‌عمق و دیوارهای باستانی دارای تضادی هستند که باعث هدایت و تحریک احساسات می‌شود. مصالح دست‌ساز، قطعات تخریب شده سایت را متحدم می‌کند و قدیمی و جدید را در کنار هم قرار می‌دهد. پیتر زومتُور ضمن رعایت بینش سازماندهی جدید، توانست با احساس آرامش و مراقبه، شهر تاریخی را دیواره ارزش دهد (Jia et al., 2013; Plevoets & Cleempoel, 2019).

در کلیسای کلمبا حجم کلی با استفاده از آجرهای خاکستری ساخته شده که البته در محل پنجره‌ها از شیشه استفاده کرده‌اند. در کلیسای باگراتی حجم کلی با فلز و شیشه ساخته شده است که به لحاظ برگشت‌ناپذیر بودن شیوه ساخت، نقدهایی بر آن وارد کرده‌اند. مقایسه این دو بنا به خوبی مشخص می‌کند که استفاده از مصالح تا چه اندازه نتیجه نهایی را تحت تأثیر قرار می‌دهد.

الحالات بنا در داخل کلیسای کلمبا، مسیرهایی از جنس چوب است. در کلیسای سنت فرانسیس پلکان و عناصر چوبی به کار رفته است و در کلیسای دومینیکن از مصالح فلزی برای تعریف طبقات، پله و قفسه‌های کتاب استفاده شده است. هم چوب و هم فلز به کارفته تکرینگ، متمایز از مصالح اصلی بنا و برگشت‌پذیر هستند. خلاصه‌ای از بحث الحالات جدید در خارج و داخل بنا و همگون بودن یا متضاد بودن مصالح به کارفته در نمونه‌های موردنبررسی در این تحقیق، در جدول ۲ جمع‌بندی شده است. گرچه در دو نمونه از مصالح همگون استفاده شده است، اما آنها هم به لحاظ ابعاد، ساختار و رنگ متفاوت از مصالح قدیمی هستند و اصل تمایز در آن‌ها به خوبی رعایت شده است.

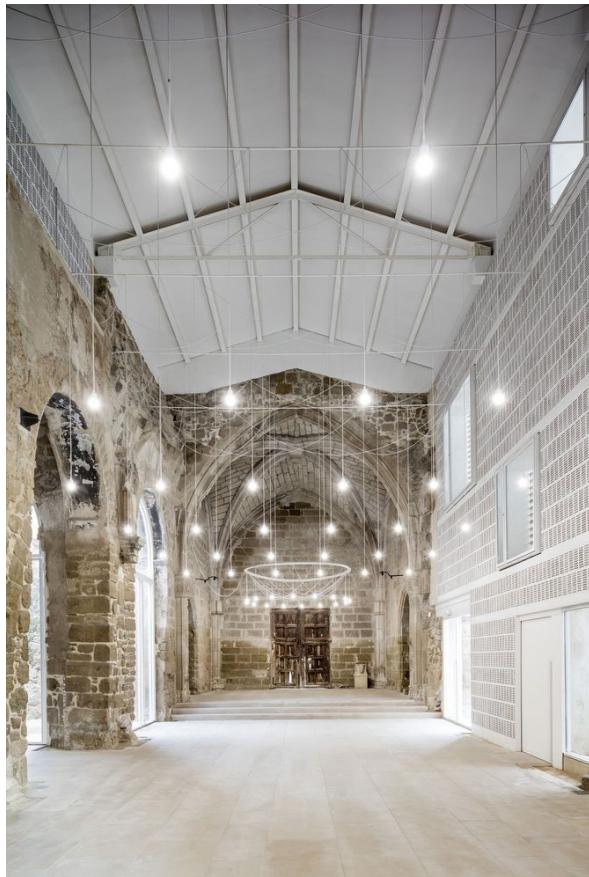
تصویر ۳. کلیسای ویلانوا دلبارکا. مأخذ: www.arquitecturaviva.com

کلیسای ویلانوا دلابارکا در قلب کاتالونیا در قرن سیزدهم و عمدتاً به سبک رومی ساخته شده است، اما طاق‌های نوک‌تیز تأثیرات

گوتیک را نشان می‌دهد. در طول جنگ داخلی اسپانیا در سال ۱۹۳۶، کلیسا به شدت آسیب دید و برای بیش از ۸۰ سال دیوارها و پیران شده بود. در سال ۲۰۰۹ تصمیم گرفته شد که این فرسایش متوقف شود و در شرایط فعلی حفظ شود. معماران پیشنهاد کردند که خطوط بیرونی اصلی ساختمان را بازتولید کنند و از کلیسای سابق به عنوان یک سالن چندمنظوره برای نمایشگاهها و کنسرت‌ها استفاده کنند. آجر نقش اصلی را در این فرایند پیچیده بازسازی ایفا می‌کند. مداخله روی عناصر پوششی (نما و سقف بنا) متمرکز بود. برای بازسازی بخش‌های تخربشده دیوارهای زمای آجری بافت مشبك استفاده شد. کل الحالات دیوارها و سقف به عنوان پوستهٔ معماری جدید به آرامی به بقایای دیوارهای کهن تکیه داده است. کلیسای قدیمی از بیرون، بنای تاریخی مرمت شده به نظر می‌رسد، در عین حال درون ساختمان، به سبب الحالات، ورود نور طبیعی از پنجره‌ها و پاسیوی جدید، سیمایی نو دارد و فضای آرامش و تأمل به عنوان روح مکان حاکم بر بنای مقدس - حفظ شده است. این پروژه گفتگوی معمارانه بین قدیم و جدید، گذشته و حال را بنا می‌نهد. در بخش شرقی، مرمت دو پشت‌بند جانبی، احتمالاً با منشاء رومانسک و یک گنبد تیزه‌دار اواخر گوتیک روی محراب انجام شده است. ورودی سنگی کلیسا که تحت تأثیر فرسایش‌های آبوهوایی در طول زمان آسیب دیده بود، با سنگ‌های تراشیده و مسطح منطقه بازسازی شده است. نمای بیرونی ابهام و پیچیدگی را باند پنجره و بازسازی بخش‌های تخربشده با بافتی حفره‌دار افزایش می‌دهد. بافت متراکم و نامنظم سنگ‌های مسطح و تراشیدهٔ الحقی، از تداوم بصری و یکپارچگی با بافت اصلی حمایت می‌کند. اما نمای داخلی با آجر سوراخ‌دار سفید که تضاد و انقطاع را بین بخش‌های قدیمی و عناصر جدید تقویت می‌کند، طراحی شده است (تصویر ۳). دسترسی پیشین به محراب - به دلیل تخربهای فراوان - به عنوان ورودی جدید تعریف می‌شود و این منطقه بعد از سال‌های مهجور شدن توسط دیوار جداگانه، هویت اصیل خویش را بازمی‌یابد (مؤذن و ص برجی، ۱۴۰۲). این کلیسا برندۀ جایزه آجر ۲۰۲۲ و جایزه ریبا ۲۰۱۸ شده است.

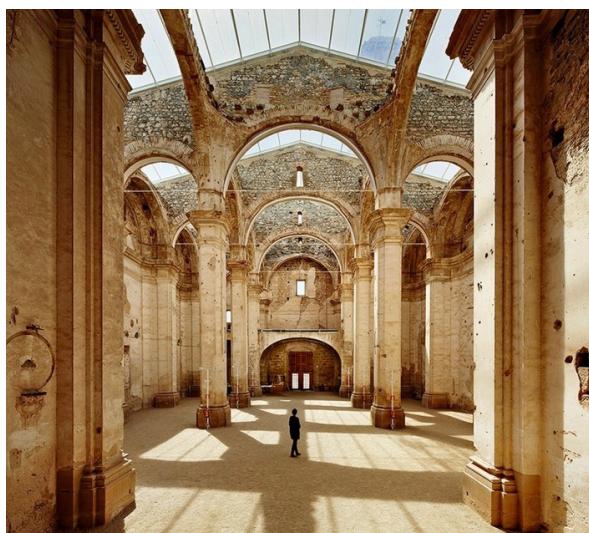
امکان حفظ شود. همچنین احساس بپرونودن را حفظ کرده و کلیسا را به سمت آسمان و روشن شدن توسط نور خورشید باز نگه دارد. تا حد امکان بر دیوارهای موجود، تأثیر کمتری بگذارد. به طور خلاصه، یک لایه شفاف و ساده اضافه شد تا کلیسای قدیمی را به مردم شهر بازگرداند و آن را به یک فضای عمومی چندمنظوره جدید و امن برای نمایشگاهها، کنفرانس‌ها و برنامه‌های اجتماعی تبدیل کند (مؤذن و ص برجی، ۱۴۰۲) (تصویر ۴).

تصویر ۴. کلیسای کربرادابرہ. مأخذ: www.archello.com

کلیسای کربرادابرہ در طول جنگ داخلی اسپانیا (۱۹۳۹-۱۹۳۶) آسیب جدی دید و سقف آن ویران شد، بیشتر طاق‌های آن فرو ریختند و پیرانه‌های آن به عنوان یادبودی از وقایعی که به شدت روستا و ساکنان آن را تحت تأثیر قرار دادند، باقی ماندند. ساختمان به مدت ۵۰ سال رها شد و به یک ویرانه در شهر تبدیل شد. معمار برای طراحی مجدد می‌خواست ویرانه به عنوان نماد جنگ داخلی به یادگار بماند و دوران ویرانی تداعی شود، او پیشنهاد استفاده از یک مادة شفاف برای پوشش سقف را داد. سقف شفاف جدید کلیسا به ارائه نور طبیعی روز فراوان در سراسر ساختمان کمک می‌کند. این کلیسا نمونه بر جستهای از تغییر کاربری یک ساختمان با حفظ ویرگی معماری آن است. یک سقف شفاف جدید از ای‌تی‌اف‌ای^۲ برای این مجموعه در نظر گرفته شد. ایدهٔ شفاف‌بودن سقف از آنجا ناشی شد که شخصیت خواجه‌ها تا حد

در مورد مصالح با دو دسته کلی مواجه هستیم: ۱. مصالح نورگذر و شفاف / ۲. مصالح با عدم خاصیت شفافیت. در کلیساها دایرا و بانوس از مصالح شفاف استفاده شده است. شفافیت در کلیسا دایرا بسیار بیشتر است. سقف فروریخته در این کلیسا با ساختاری

شفاف از قاب‌های فولادی و فویل ای‌تی‌افای، به عنوان پرکننده جایگزین شده است تا پوشش و شرایط سکونت را بهبود بخشد. استفاده از مواد شفاف تعادل ظرفی بین طبیعت و ساختمان و همچنین خاطره جنگ را به عنوان بخشی جدایی‌ناپذیر از تاریخ مکان حفظ می‌کند (Barou et al., 2018). از جمله ویژگی‌های شیشه یا سایر مصالح نورگذر و شفاف می‌توان به این مورد اشاره کرد که ماده‌ای صادق هستند و مکمل و متضاد عمل می‌کند. همانطور که در منشور ونیز (ICOMOS, 1964) پیشنهاد شده است، «مهر معاصر را دارند» و شواهد تاریخی را جعل نمی‌کنند (Barou et al., 2018). در کلیسای باتوس ترکیبی از سازه فلزی و پلی‌کربنات شفاف، در کلیسای ویلانوا دلبارکا، سنت پاراسکوا و سنت فرانسیس از مصالح فلزی و در کلیسای پاراسکوا از فلز کورتن استیل استفاده شده است.

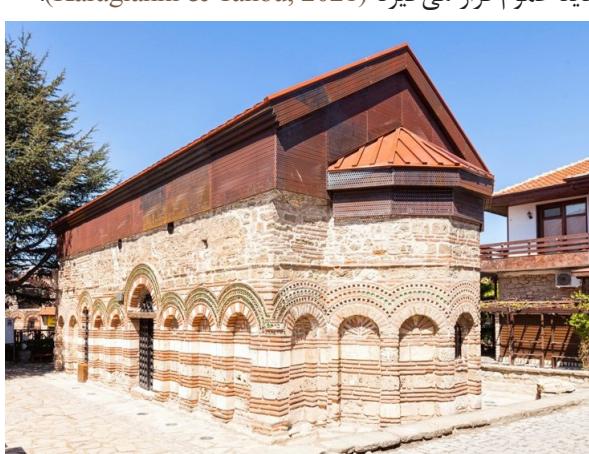
بخشی از پروژه «مذهب در نسبار»^{۳۷} شهرداری نسبار، در مسیر فرهنگی-گردشگری «جاده روحانی»^{۳۸} قرار گرفته است. حفاظت، مرمت و احیاء کلیسا سنت پاراسکوا نتیجه یک مسابقه معماری است که توسط کمیته ملی بلغاری ایکوموس، همراه با شهرداری نسبار و موزه محلی برگزار شد. تخریب بخش قابل توجهی از ارتفاع بنا و جدارهای ناپایدار دندانه دار شده، مهم‌ترین عارضه‌های بنا بود. با این وجود کلیسا دارای ویژگی‌های یک عنصر حیاتی ساختار شهری است. مداخله و بازیافت کارکرد، نقش کلیدی ساختمان در ترکیب شهر و شخصیت آن را دوباره برپا می‌کند. تمام عناصر اصلی به دقت محافظت شد و مداخلات هماهنگ انجام شد. ابزار و تکنیک‌های معاصر استفاده شده، تا ویژگی‌های فضایی کلیسا باز خلق شود. تنها عناصر با شواهد انکارناپذیر، مرمت شدن و از هر مرمت فرضی اجتناب شد. برای بیان ساختار اصلی بنا در داخل و خارج، ورق‌های کورتن استیل سوراخ شده استفاده شد. این مصالح با رنگ کلیسا به خوبی هماهنگ است و در عین حال به عنوان مصالح معاصر شناخته می‌شود. توالی لایه‌های آجر و سنگ با اندازه‌های مختلف در نمای بنای اصلی، با ایجاد سوراخ‌هایی در ورق‌های فولادی باز تولید شده است. تماس مصالح جدید با ساختار اصلی حداقل است و تمام مداخلات برگشت پذیر هستند (مؤذن و صبرنجی، ۱۴۰۲). تصویر ۶.

تصویر ۶. کلیسا نسبار . مأخذ: www.archdaily.com

کلیسا همواره قلب شهر، واسطه و مترجم فرهنگ و اطلاعات بوده است. این عملکرد که نقش مهمی را برای شهر در طول تاریخ دارد، در این پروژه ادامه می‌یابد. ایده اصلی این پروژه ایجاد امکان برای تبدیل شدن کلیسا به یک مرکز فرهنگی اطلاعاتی با عملکرد متنوع -نمایشگاه، سالن کنسرت، سالن نمایش سه‌بعدی، اینیمیشن، مستند، فیلم‌های مربوط به توسعه تاریخی شهر و آثار تاریخی فرهنگی آن و همچنین آموزش‌های عام میراث فرهنگی- است. بدین ترتیب این کلیسا به یک موزه مهم تبدیل شده است که برای نگهداری آثار کلیساها دیگر که اکنون ویران شده‌اند، استفاده می‌شود. به عنوان مثال، برای اولین بار، نقاشی‌های دیواری از کلیسا سنت جورج که در سال ۱۹۵۸ تخریب شد، در معرض دید عموم قرار می‌گیرد (Karagianni & Tanou, 2021).

شهر باستانی نسبار در لیست میراث جهانی یونسکو قرار دارد. در این شهر، تمدن‌های متعدد آثار ملموسی را در نظامی هماهنگ با طبیعت به وجود آورده‌اند، که تا امروز در یک بافت متراکم زندۀ شهری حفظ شده است. کلیسا سنت پاراسکوا در قرن ۱۳ ساخته شده و نمایشی زنده از اصول زیبایی‌شناسی سازه‌های مقدس - تکناو - در بلغارستان قرون وسطی است. کلیساها طاق پوش با سقف سه‌گوش شیروانی پوشانده می‌شدند. تزئین اصلی نما برای این کلیساها، آجرهای کوچک و سرامیک‌های لعابدار است. علی‌رغم تخریب نزدیک به یک سوم حجم اصلی و ارتفاع کلیسا در طول هفت قرن و مرمت و مداخلات مختلف دیگر، جوهره اصلی آن نسبتاً حفظ شده است. این کلیسا به عنوان

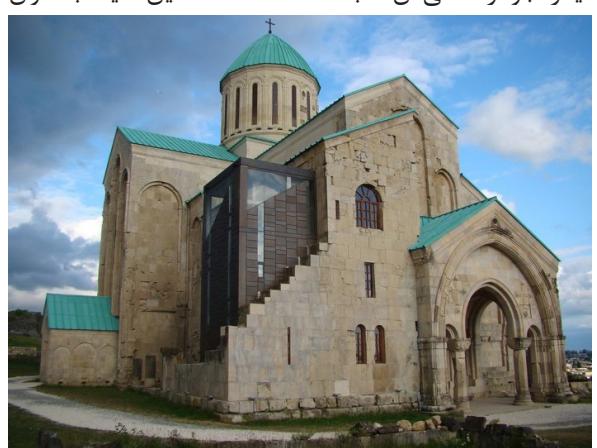
کلیسا جامع باگراتی که در سال ۱۰۰۳ ساخته شد، یک بنای فرهنگی مهم در تاریخ سیاسی و معماري گرجستان است. این کلیسا در سال ۱۶۹۱ در اثر انفجاری ویران شد و در سال ۱۹۹۴ در فهرست میراث جهانی یونسکو در وضعیت ویران شده خود ثبت شد. بازسازی کلیسا جامع باگراتی که در سپتامبر ۲۰۱۲ انجام شد، اهداف متفاوت سیاستمداران گرجستانی، مقامات کلیسا ارتدکس گرجستان^{۴۰} و مورخان معماري را در کانون توجه قرار داد. برخی معتقدند که بازسازی کلیسا جامع باگراتی به اهداف مورخان معماري و اصول آکادمیک مرمت و حفاظت عمل کرد. نتیجه این که باگراتی بازسازی شده است اما در معرض خطر حذف از فهرست میراث جهانی قرار دارد. بازسازی باگراتی پیامدهایی برای آینده حفاظت و مرمت بنا در گرجستان دارد. طبق گزارش کمیته میراث جهانی «کلیسا جامع باگراتی به خطر افتاده است». برخلاف توصیه ایکوموس، بلوک‌های سنگی اصلی باقی‌مانده مجدد استفاده نشدند و بخش‌های جدید ساختمانی از بتن مسلح به روشی غیرقابل برگشت در بافت تاریخی کاشته شدند (Brumann, 2017) (تصویر ۵).

تصویر ۵. کلیسا جامع باگراتی. مأخذ: www.flickr.com

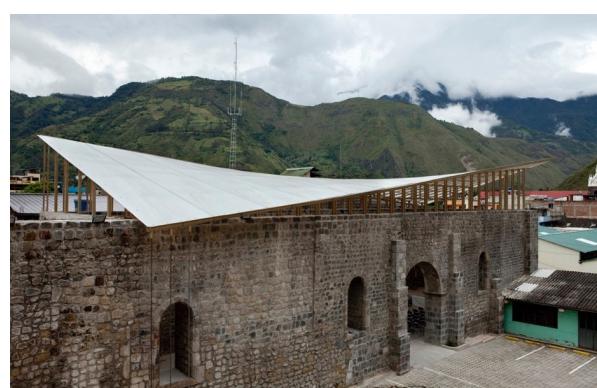
- بازتعریف کارکرد برای فضایی بی‌استفاده و فراموش شده؛ به عنوان یک زیرساخت شهری که باید به نیازهای فضایی مرکز اجتماع در شهر بانوس پاسخ دهد.
- ساختن سقفی امن برای کلیسا با طرحی که از فرایند انتزاعی کردن سقف اصلی پدید آمده باشد.
- حفاظت و تقویت ساختار موجود (دیوارهای داخلی و مصالح باقی‌مانده سقف)، تأمین تهویه و نور طبیعی (مؤذن و صبرنجی، ۱۴۰۲).
- دیوارهای کلیسای قدیمی توسط مجموعه‌ای از ساختمان‌های مجاور محدود شده بود که سبب کم‌اهمیت جلوه‌دادن بنای موجود می‌شد. پویایی سقف جدید، در تضاد با محیط ساکن کلیسا، ارزش‌های نهان کلیسای قدیمی را دوباره ارج می‌نهد. مصالح پیشنهادشده ویژگی‌های لازم برای نشان‌دادن تفاوت طرح با ساختار اصلی را دارا است: سازه فلزی و پلی‌کربنات شفاف (حفاظت، بدون کم‌کردن نور مناسب داخل) (تصویر ۷).

تصویر ۷. کلیسای بانوس. مأخذ: www.archdaily.com

کلیسای بانوس پس از زلزله ۱۷۹۷ در سال ۱۸۳۱ تعمیر شد و در نهایت پس از زلزله سال ۱۹۴۹ به ویرانه تبدیل شد. وزارت خانه‌ای که مکان‌های میراث فرهنگی (که عامل توسعه محلی، منطقه‌ای و ملی هستند) را از طریق واحد مدیریت اضطرار، نگهداری می‌کند؛ خدمات حرفاًی را برای طراحی سقف بر فراز دیوار قدیمی ترین کلیسای شهر بانوس (۱۷۸۸) استخدام کرد. اهداف پروژه در جهت پاسداشت میراث معماری بدین ترتیب تعریف شدند:

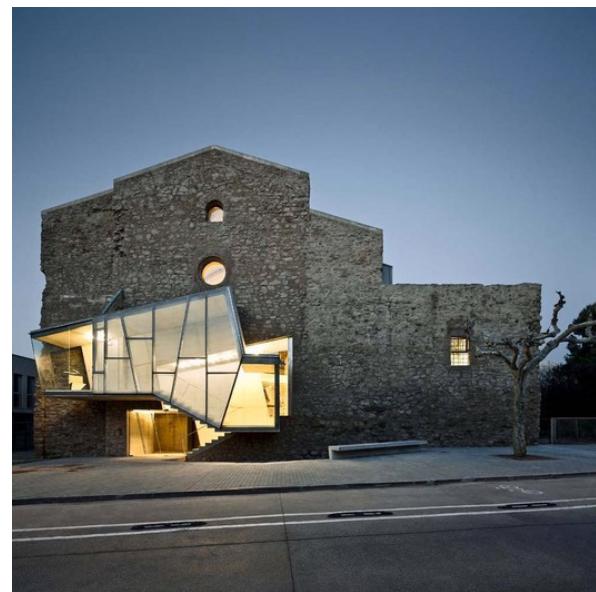
کلیسا از جمله؛ پله‌هایی برای دسترسی به طبقه بالا، سرویس‌های بهداشتی و اتاق تجهیزات بود. برای حفظ حس فضا و یکپارچگی درون کلیسا، الحالات به صورت مجزا از هم، در خارج از ساختمان واقع شدند یا در درون ساختمان طوری قرار گرفتند که چشم‌انداز فضای یکپارچه شیستان و نمازخانه اصلی حفظ شود. مجموعه پلکان و رمپ ساختمان علاوه بر فراهم آوردن دسترسی به طبقات فوقانی کلیسا؛ مسیری دور در سرتاسر ساختمان تعریف کردند که بیشتر به یک موزه می‌ماند. این مسیر دایر و اجراء می‌دهد کلیت کیسا از جبهه‌های مختلف مشاهده شود. مداخله برای حفظ میراث تاریخی بناء، با اضافه کردن ارزش‌های جدید، آن را ارتقاء داده و به صومعه‌ای قدیمی، فرمی معاصر و منحصربه‌فرد داده است (مؤذن و صبرنجی، ۱۴۰۲). کلوز^{۲۱}، معمار بخش‌های جدید بناء، می‌گوید: در عوض بازسازی، وضع موجود بافت قدیم آن را استحکام بخشیده و عناصر جدیدی که آشکارا از عناصر قدیمی متمایز هستند به آن الحق کردیم. استحکام بخشی‌ها بدون حذف فرایند زوال و فوریتگی‌هایی بوده که به ساختمان آسیب‌زده است. مواد مورد استفاده در بازسازی عمدها شیشه و فولاد هستند که کاملاً با سنگ خشن همانگ هستند (تصویر ۸).

تصویر ۸. صومعه سنت فرانسیس. مأخذ: www.archdaily.com

مجموعه صومعه سنت فرانسیس بین سال‌های ۱۷۲۱ و ۱۷۲۹ توسط کشیشان فرانسیسین ساخته شد. کاربری این مجموعه تا سال ۱۸۳۵ صومعه بود و در سال ۲۰۰۰ توسط دولت تخریب شد. تنها بخشی از کلیسا و دیوار محیطی باقی مانده بود و به علت کیفیت ساخت نسبتاً پایین در حال تخریب بود. در روند باززنده‌سازی، بخش‌های باقی‌مانده حفظ شدند؛ هرچند ترکیب آن‌ها با بخشی‌های جدید مسئله را پیچیده می‌کرد. مداخله در این کلیسا، واقع در شهر سنت پدرو کاتالانیا، بهمنظور تبدیل این ساختمان به یک مرکز فرهنگی چندمنظوره و سالن نمایش در دو فاز بود. پیش‌بینی می‌شود در آینده، مرحله سوم، اجازه استفاده از

برای این بناء یک ورودی جدید تعریف شده است. به اعتقاد برخی، موضوع پیوند جدید به قدیم در این مورد راه حلی افراطی در ایجاد حجم‌های جدید پیدا کرده است. این حجم روی فضاهای در حال

فروپاشی صومعه قرار گرفته، ظاهراً معلق هستند، اما در واقع بر بقایای دیوارهای بنایی باستانی تکیه دارند و توسط تیرهای بتنی بزرگی پشتیبانی می‌شوند (Fionari, 2017).

دو بنا در این تحقیق دارای فضاهای ورودی الحاقی هستند. در کلیسای سنت فرانسیس ترکیبی از شیشه و فلز در هیأت حجمی انتزاعی ظاهر می‌شود. مطالعات بر این باورند که مرمت‌هایی که با هدف استفاده مجدد و بازسازی یک بنای تاریخی انجام می‌شوند، می‌توانند از عناصر شیشه‌ای به عنوان وسیله‌ای برای بستن فضاهای (میانجی) فی‌مابین (ستون‌ها، پاسیوها و طاق‌ها) یا به عنوان بخشی از گسترش، معمولاً به شکل انتزاعی، شرایط داخلی را مناسب و عملکردهای جدید را در خود جای دهند و همساز کنند. صومعه سنت فرانسیس قابلیت شیشه را در سازه‌های توسعه نشان می‌دهد که می‌تواند یک ساختمان تاریخی را کاملاً متحول کند (ibid., 2018).

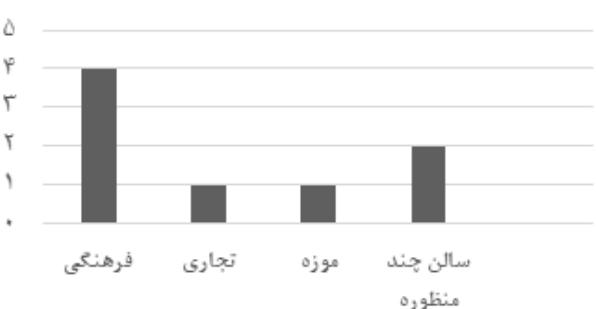
تصویر ۱۰. فراوانی کاربری‌ها در استفاده مجدد تطبیقی از هشت کلیسا بررسی شده در این پژوهش. مأخذ: نگارندگان.

تعیین کاربری جدید بحث‌برانگیزترین قسمت در استفاده مجدد از بناهای تاریخی خصوصاً کلیساها است. مطالعات مختلف به اهمیت مشارکت مردم و لحاظ کردن نظر آنها در کنار نظر متخصصان و بسندۀ نکردن به نظر سرمایه‌گذاران تأکید می‌کند. چراکه غالباً اولویت اول سرمایه‌گذاران، بهره‌وری اقتصادی است، در حالی که حفظ اصالت و یکپارچگی از نظر متخصصان اولویت اول است (Ahn, 2007). در بین کاربری‌های در نظر گرفته شده برای این هشت کلیسا، چنان که در تصویر ۱۰ قابل مشاهده است، بیشترین فراوانی با کاربری‌های فرهنگی است. بعد از آن کاربری سالن چندمنظوره در جایگاه دوم قرار دارد.

با توجه به اینکه موزه کلمبا به نمایش هنرهای دینی می‌پردازد، کاربری این موزه را نیز می‌توان در زیرمجموعه کاربری فرهنگی به‌شمار آورد. همچنان سالن‌های چندمنظوره اغلب محلی برای تجمع مردم و برگزاری برنامه‌هایی با محتوای فرهنگی-اجتماعی هستند. اگر این دسته از کاربری‌های هنری در زیرشاخه کاربری فرهنگی به‌شمار آوریم، بیش از ۸۷ درصد کاربری‌های تعریف شده برای این بناهای در بین نمونه‌های این تحقیق دارای کاربری فرهنگی هستند. حتی کتاب‌فروشی نیز با قرار داشتن در زیرمجموعه کاربری تجاری ماهیتی فرهنگی دارد. بدین ترتیب به نظر می‌رسد کاربری‌هایی

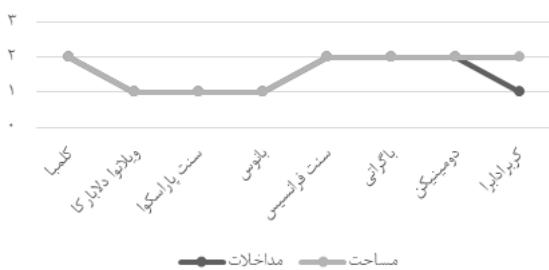
بنابر تصویر ۱۱، بین مساحت و الحالات ارتباط مستقیم و معناداری وجود دارد. بدین ترتیب به نظر میرسد هر چه وسعت بنا بیشتر باشد، امکان افزودن الحالات جدید برای کاربری نو بیشتر می‌شود. قطعاً عوامل دیگری نیز حائز اهمیت هستند مثلاً در کلیسای کلمبا، موقعیت قرارگیری (همجواری با خیابان از دو سمت)، فضای قبلی کلیسا (تخریب عمده سقفها و دیوارها) و نیازهای کاربری جدید، در میزان الحالات اثرگذار بودند. در کلیسای کربادابرا به‌غیر از سقف الحاقی بنا فاقد مبلمان جدید است و به نظر می‌رسد به بهره‌برداری کامل نرسیده است. از این‌رو میزان مداخلات در آن کم ارزیابی شده است گرچه مساحت بالای ۴۰۰ مترمربع دارد.

تصویر ۱۱. مقایسه میزان مداخلات و مساحت کلیساهای بررسی شده.
مأخذ: نگارندگان.

کربادابرا و دومینیکن) مساحت بیشتر از ۴۰۰ مترمربع و سه کلیسا (کلیساها بانوس، سنت پاراسکوا، ویلانوا دلبارکا) مساحت کمتر از ۴۰۰ مترمربع دارد (مساحت پیش از الحالات مدنظر قرار گرفته است). در کلیسای سنت فرانسیس در اسپانیا، بهدلیل بزرگ‌بودن کلیسا امکان تعریف فضاهای کاربری‌های مختلف در آن فراهم است. از این‌رو بنا حاوی الحاقاتی چون پله‌های داخلی برای ارتباط سطوح مختلف است. همچنین در موزه کلمبا نیز برای تعریف مسیر نمایشگاهی برای بازدید از بقایای باستان‌شناسی، مسیرهای چوبی تعریف شده و طبقاتی برای افزایش فضای نمایشگاهی به مجموعه الحاق شده است. در موزه دومینیکن سازه فلزی برای بخش‌های نمایش و فروش کتاب به بنا اضافه شده است. در حالی که در بناهایی با وسعت کم اغلب تغییرات در حد بهینه‌سازی شرایط سقف و دیوارهای فوریخته است، همچون کلیسای ویلانوا یا کلیسای بانوس.

برای تحلیل میزان مداخلات و مقایسه آن با مساحت بنها، چنین عمل شده است. در مواردی که فارغ از مرمت عناصر موجود یا تکمیل سقف‌ها و دیوارهای فوریخته (اقدامات ضروری)، بخش‌های قابل توجهی به بنا الحاق شده است، درجه دو و مواردی که به اقدامات ضروری و افزودن مبلمان حداقلی در مناسبسازی فضای اکتفا شده، امتیاز یک داده شده است (جدول ۴).
