مقاله پژوهشی

بازیابی ویژگی‌های معماری پل خواجه و منظر و محیط پیرامون بر اساس اسناد تصویری و توصیفی

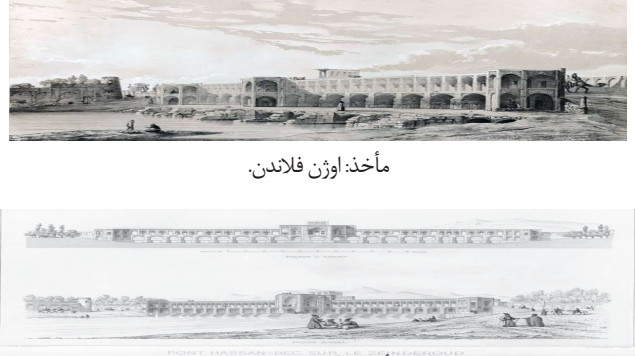
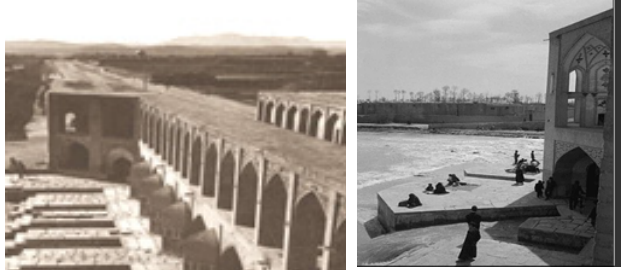
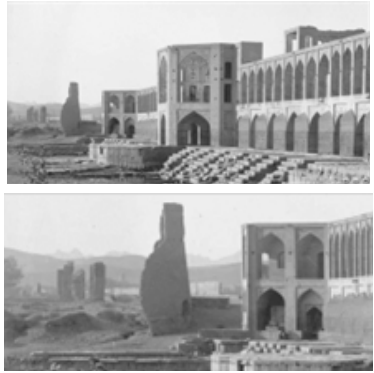
جدول ۱. اسناد تصویری جبهه جنوب شرقی پل. مأخذ: نگارندگان.

این برج که در گوشه شمال غربی باغ کاج بوده است، در تصاویر جدول ۱-بخش ۱ به دیوارهای قاب‌بندی شده با طاق نماهای منظم متصل بوده است. در دوره‌های زمانی بعدتر دیواره این باغ تخریب می‌شود (جدول ۱-بخش ۲). در دورانی دیواره‌های ساده‌تر پیرامون باغ کاج را در بر می‌گیرد (جدول ۱-بخش ۲). در این زمان دیواره باغ با قاب‌بندی‌های ساده‌تری به فرم طاق نما ساخته شده است (جدول ۱-بخش ۲). هم چنین امتداد پل خواجو دیواره شرقی باغی به نام باغ کاج مشخص است (جدول ۱-بخش ۲ و ۳).

در دوره‌های بعدی و پس از تخریب برج (جدول ۱-بخش ۳)،

آسیابی در اینجا ساخته می‌شود (جدول ۱-بخش ۴). این آسیاب نیز در دوره‌های بعد تخریب شده است. در تصاویری که از اواسط دوره پهلوی اول باقی مانده است. آسیاب دیگر وجود ندارند (جدول ۱-بخش ۵).

پس از آن دیواره باغ تخریب شده و یک سطح شیبدار سنگی جای آن را می‌گیرد. در این زمان در این بخش تعدادی ساختمان قرار می‌گیرد که یکی از آنها دارای پوشش شیروانی است که روی ستون چوبی شکل گرفته است (جدول ۱-بخش ۵). بخش جنوب شرقی پل جاده‌ای بوده که مسیر دسترسی به محل شهرستان بوده است (جدول ۱-بخش ۱).

در جبهه جنوب شرقی در زمان ساخت بنا باغ کاج (محمود) قرار داشته است (تصویر ۲). این باغ در گوشه شمال غربی، دارای برجی بوده است (جدول ۱-بخش ۱). اسناد تصویری بازگوکننده تخریب این برج در گذر زمان هستند (جدول ۱-بخش ۲ و ۳). در اواسط دوران قاجار باغ کاج (محمود) تخریب شده و جای آن باغ دیگری ساخته می‌شود (جدول ۱-بخش ۲ و ۳). بعدها نیز در دوره پهلوی با ساخت خیابانی در این بخش، سطحی شبیدار برای دسترسی مناسب از خیابان به پل، ایجاد می‌شود (جدول ۱-بخش ۳). آسیابی در این جبهه تا اواسط دوره قاجار برپا بوده است (جدول ۱-بخش ۴). که در تصاویر اواخر قاجار اثری از آن برجی نیست (جدول ۱-بخش ۵).

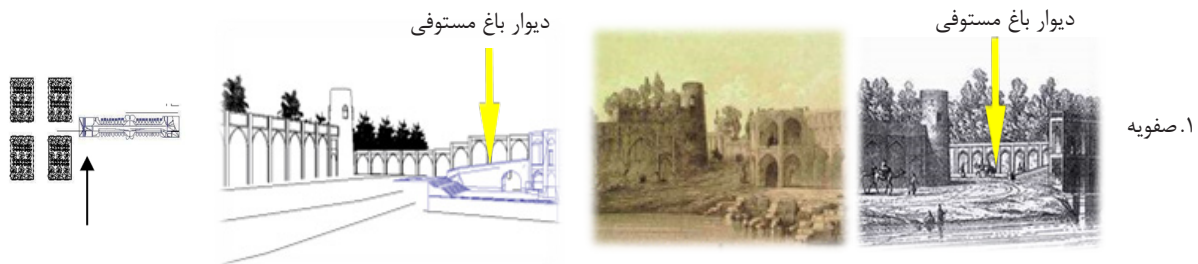
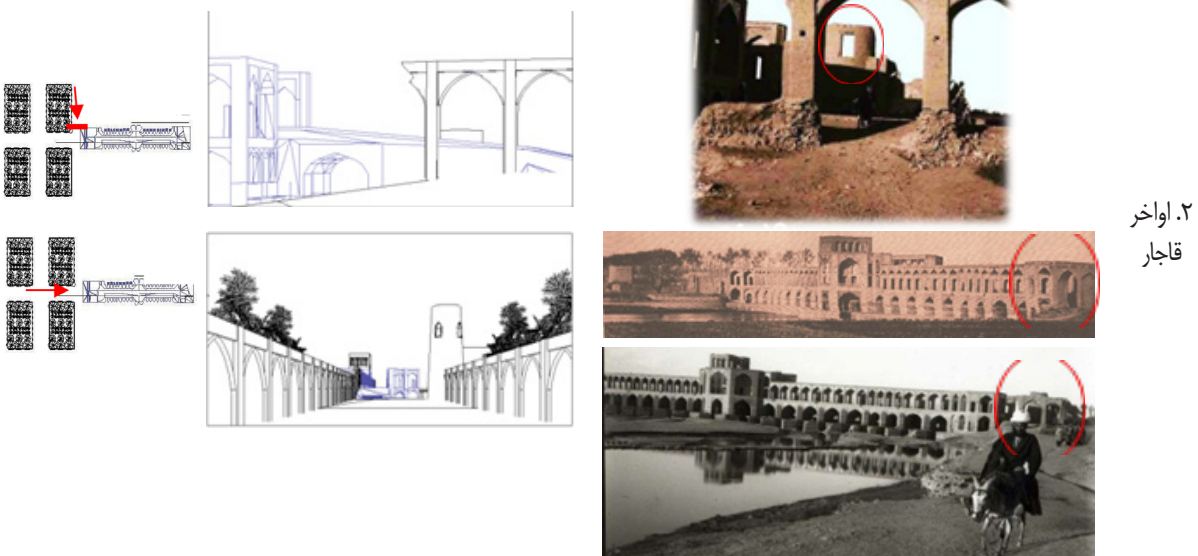
افغان این دیوار تخریب می شود، به گونه ای که پس از متروک شدن کاخ‌ها و باغ‌های شاهی به سادگی امکان دسترسی به این بخش نیز با تخریب این دیوار فراهم می شود. در این زمان مسیری از سمت جنوب پل به سمت غرب فراهم می آید (جدول ۲- بخش ۲). دو تصویر متوالی جدول ۲- بخش ۲ که تصاویر در فاصله زمانی کمتر از چند دقیقه گرفته شده است. نشان دهنده ایجاد این مسیر حرکت جدیدی است که پس از تخریب دیواره پدید آمده است. در این تصویر یک سوار همراه اسبش دیده می شود که ملبس به پوشاک متعلق به دوره قاجار است (جدول ۲- بخش ۲). در اسناد تصویری دیگر، امتداد دیواره باغ مستوفی که در امتداد این بخش قرار داشته، مشخص است (جدول ۲- بخش ۱).

برج جبهه جنوب شرقی پل

در زمان صفویه، در جبهه جنوب غربی، امکان دسترسی به سمت غرب پل نبوده است (جدول ۲-بخش ۱). دسترسی در این قسمت با دیواری محدود شده بود. این دیوار، در امتداد بدنه غربی، پل قرار داشته است (تصویر ۳). اسناد توصیفی بیانگر آن است که به دلیل قرار گرفتن باغ سلطنتی سعادت‌آباد و کاخ آینه‌خانه و عمارت هفت‌دست، بایستی دسترسی مردم عادی به آن محدود می‌شد ولی در اواسط دوره قاجار دیواره این قسمت، تخریب شد (جدول ۲-بخش ۲). این کاخ‌ها در اواسط دوره قاجار کاربری خود را از دست دادند و تخریب شدند (تصویر ۴).

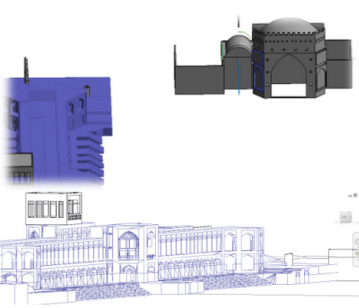
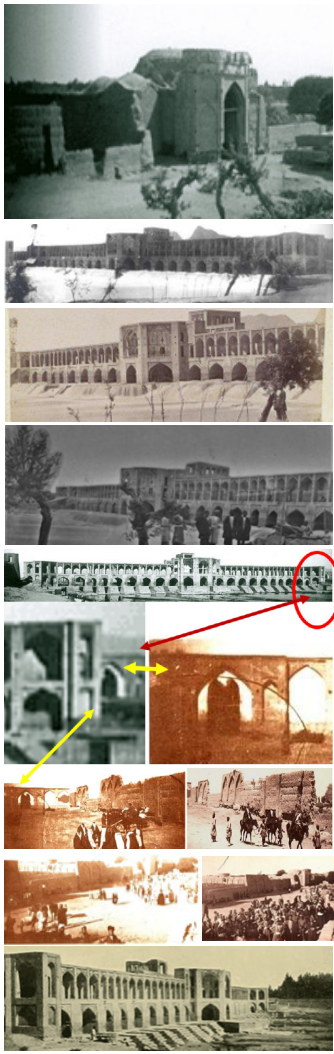
| توضیحات | ابعاد توسعه پایدار | بخش |
|--|---|--|
| <p>دیوار به فرم طاق نما</p> | | <p>۱. بنا صفوی تصویر قاجار</p> |
| <p>کوشک با سردر پیش‌نشسته به فرم نیمه‌هشت</p> | | <p>۲. بنا صفوی تصویر قاجار</p> |

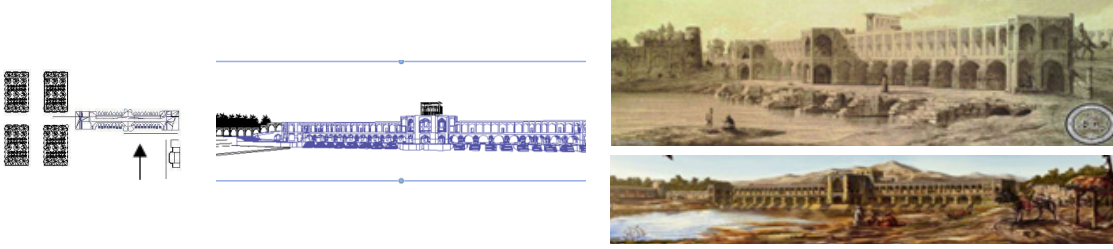
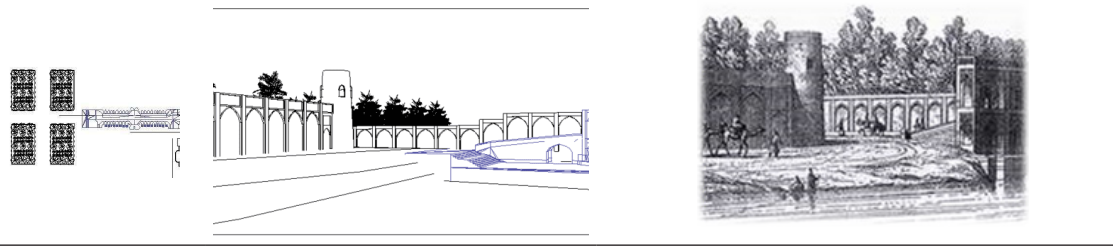
در بدنه شرقی پل تغییرات چندانی انجام نشده است (تصویر ۲-بخش غرب). به غیر از این که در عمارت شاه‌نشین در دوران قاجار تزییناتی روی تزیینات صفوی افزوده می‌شود. در امتداد شمالی و جنوبی این جبهه دیوارهای کوتاه و شبیدار به بدنه پل متصل شده است. انتهای این دیواره در هر دو سو، برجک سنگی قرار گرفته است (تصویر ۳-رنگ قرمز، جدول ۵-بخش ۳).

در جبهه شرقی پل تغییر چندانی در گذر زمان اتفاق نمی افتد. در زمان قاجار، تزییناتی در بخش شاهنشین روی بدنه صفوی افزوده می شود (جدول ۵).

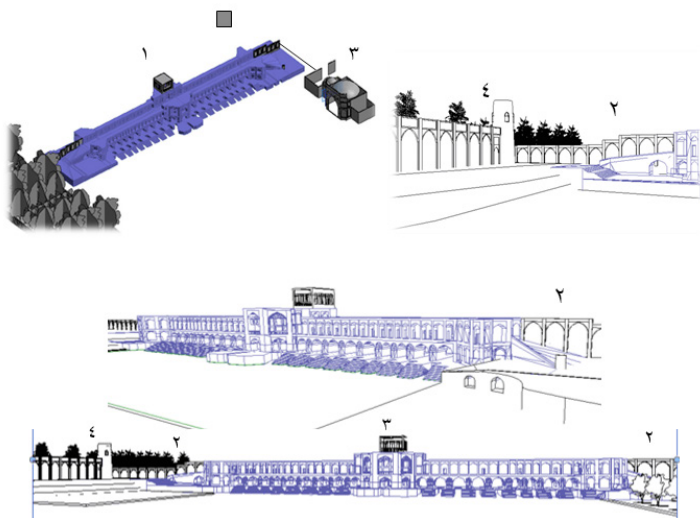
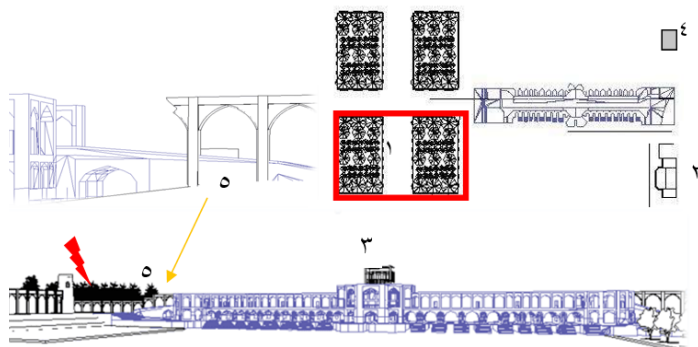
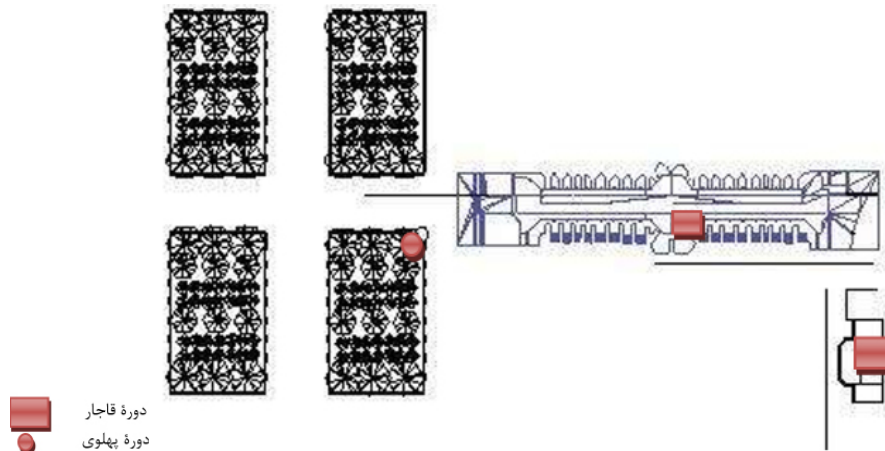
تصویر ۴. دوره قاجار در یک نگاه. مأخذ: نگارندگان.

۱. ساختمان بیگلربیگی (روی شاهنشین پل سمت غرب)
۲. دیوارهایی در ضلع غربی پل در امتداد مسیر شمال و جنوب
۳. ساختمان دروازه خواجو تا اواخر ۱۳۰۹ ه.ش.
- (شمال شرقی پل)
۴. برج باغ کاج (محمود) (جنوب شرقی پل)

۱. تخریب برج و باغ کاج، باغ نگارستان (جنوب شرقی پل)
۲. تخریب ساختمان جبهه شمال شرقی و ساخت کاخ میرزا (شمال شرقی پل)
۳. تخریب سقف عمارت بیگلربیگی
۴. ساخت آسیاب (شمال غربی پل)
۵. گشودن مسیر دسترسی به غرب پل (جنوب غربی)

۱. ساخت حجم به جای برج باغ کاج (جنوب شرقی)
۲. تخریب کامل عمارت بیگلربیگی
۳. تخریب کامل دیوارهای ضلع غربی در شمال و جنوب
۴. ساخت دیوارهایی برای مزارع چرخاب (شمال غربی پل)

۱. تخریب کامل کاخ میرزا (شمال شرقی پل) ۱۳۴۵ ه.ش.
