مقاله پژوهشی

# بازیابی ویژگی‌های معماری پل خواجه و منظر و محیط پیرامون بر اساس اسناد تصویری و توصیفی

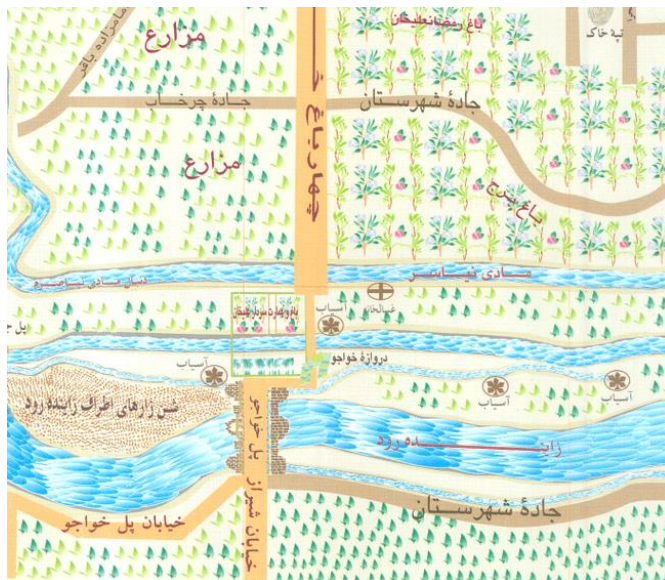
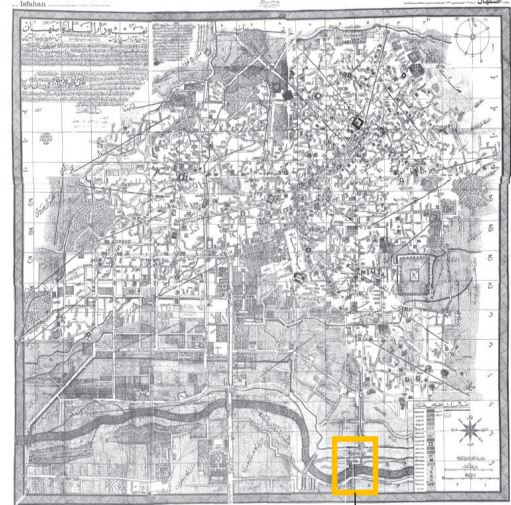
تصویر ۱. قدیمی‌ترین نقشه تاریخی شهر اصفهان، ترسیم‌شده سلطان سید رضاخان ۱۲۹۹-۱۳۰۲. مأخذ: مرکز اسناد میراث فرهنگی استان اصفهان.

براساس بررسی‌های انجام‌شده، تصاویر موجود از پل خواجو گواه بر آن است که طی دوران مختلف پل خواجو و محیط پیرامون وابسته دچار تغییرات کالبدی اساسی شده است. از این رو برای بررسی دقیق پل خواجو بخش‌های گوناگون (جبهه جنوب شرقی پل، جنوب غربی، شمال شرقی، شمال غربی، بدنه شرقی، بدنه غربی) به ترتیب مورد بررسی مجزا قرار گرفت (تصاویر ۱ و ۲).

همچنین پس از این دروازه در محله خواجه کاروانسرا، مسجد و حمام و باغ برج قرار داشته است (معنوی، ۱۳۶۸) (تصویر ۱). اسناد تصویری بیانگر آن هستند که دیوارهای امکان حرکت مستقیم مسافران را از روی پل به محله خواجه مسدود می کرده است. مسافران ناگزیر بودند با حرکت به سمت شمال شرق پل از دروازه خواجه وارد محله خواجه شوند (پی بلیک، ۱۳۸۸) (جدول ۳-بخش ۲). لازم به یادآوری است که امتداد خیابان شمالی پل خواجه در راستای پل نبوده و دروازه روی امتداد این پل ساخته شده بود. تحلیل اسناد تصویری بیانگر آن است که عکس گرفته شده در اواخر دوران قاجار مربوط به جبهه شمال شرقی این پل است (جدول ۳-بخش ۲). مقایسه این تصاویر با طرح‌های ترسیم شده توسط نقاشان دیگر بیانگر آن است که این تصاویر متعلق به این بخش پل هستند. وجود درختان در تصویر دیگر که از زاویه شمال شرقی پل گرفته شده، اثبات کننده این مطلب است که تصویر متعلق به جبهه شمال شرقی است (جدول ۳-بخش ۲) زیرا در هر دو تصویر نشانه تصویری یکسانی از جمله درختان دیده می شود. در اوایل دوره قاجار بخشی از دیواره شمال شرقی تخریب شد و ساختمانی جای آن را می گیرد. این ساختمان دارای پوشش شیروانی بوده و بخشی ستوندار در

در بخش شمال غربی پل نیز ادامه باغ‌های محله خواجه جای داشته است. در نقشه‌های تاریخی (تصویر ۱) نام مزارع چرخاب در این بخش مشخص است. همچنین در این بخش به غیر از رودخانه سه مادی ارجاع دیگر می‌گذشته است. مادی که به پل نزدیکتر است در کاوش‌های جدید مجدداً مسیر آن کشف شد (جدول ۵-بخش ۱-راست) مادی دوم به فاصله اندکی از مادی اول می‌گذشته و در دوران بعد باغ و امارت سردار علی خان را آبیاری می‌کرده است. مادی سوم که با فاصله بیشتری از پل خواجه قرار گرفته مادی نیاصرم بوده که مزارع خواجه و مزارع ضلع شمالی خواجه را آبیاری می‌کرده‌اند. مادی اول و دوم مستقیماً از بخش‌های بالادست پل جویی از رودخانه جدا می‌شده‌اند (تصویر ۱). ولی مادی سوم (مادی نیاصرم) به موازات مسیر رودخانه با فاصله اندکی از پل می‌گذشته است. لذا بایستی پل کوچکی در بخش شمال پل خواجه قرار داشته که مسیر عبور افراد از روی مادی نیاصرم بوده باشد. در این جبهه آسیابی در فاصله حدود ده متری پل قرار گرفته بوده است (تصویر ۱؛ جدول ۴-بخش ۲) که مادی نیاصرم آن را به حرکت در می‌آورده است. بدنه شمال غربی پل در این بخش دیوارهای قاب‌بندی شده است که در دو طبقه اجرا شده است (جدول ۴-بخش ۱). در دوره‌های بعد چنان‌که از تصاویر پیداست دهانه‌هایی که به سمت شمال غرب می‌رفته است را باز کرده‌اند (جدول ۴-بخش ۱ و ۲). پیش از این دوران امکان دسترسی به این قسمت نیز به شکل مستقیم فراهم نبود. همچنین در دوره پهلوی اول در این بخش ساختمان‌هایی مدرن با قاب‌بندی مستطیلی شکل روی بدنه دیوارهای آن ساخته می‌شود. ساخته شدن این ساختمان‌ها همزمان با تخریب آسیاب بوده است.

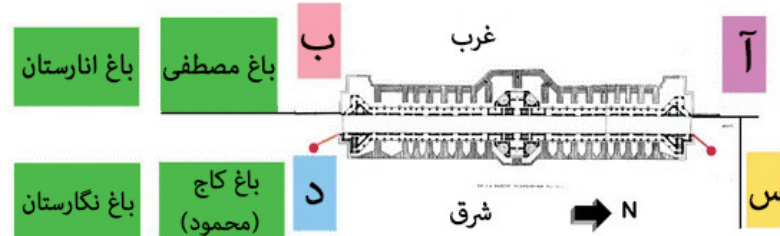
تصویر ۲. جهات جغرافیایی و باغ‌های اطراف پل خواجو. مأخذ: نگارندگان.

بخش جنوب شرقی در بازه‌های زمانی متفاوت تغییرات اساسی را به خود دیده است (تصویر ۲-بخش ۵). در این جبهه در آغاز باغ کاج (محمود) قرار داشته است (تصویر ۲). در گوشه جبهه غربی باغ کاج، برجی بوده است (جدول ۱-بخش ۱ و ۲).

در جبهه جنوب شرقی در زمان ساخت بنا باغ کاج (محمود) قرار داشته است (تصویر ۲). این باغ در گوشه شمال غربی، دارای برجی بوده است (جدول ۱-بخش ۱). اسناد تصویری بازگوکننده تخریب این برج در گذر زمان هستند (جدول ۱-بخش ۲ و ۳). در اواسط دوران قاجار باغ کاج (محمود) تخریب شده و جای آن باغ دیگری ساخته می‌شود (جدول ۱-بخش ۲ و ۳). بعدها نیز در دوره پهلوی با ساخت خیابانی در این بخش، سطحی شبیدار برای دسترسی مناسب از خیابان به پل، ایجاد می‌شود (جدول ۱-بخش ۳). آسیابی در این جبهه تا اواسط دوره قاجار برپا بوده است (جدول ۱-بخش ۴). که در تصاویر اواخر قاجار اثری از آن برجی نیست (جدول ۱-بخش ۵).

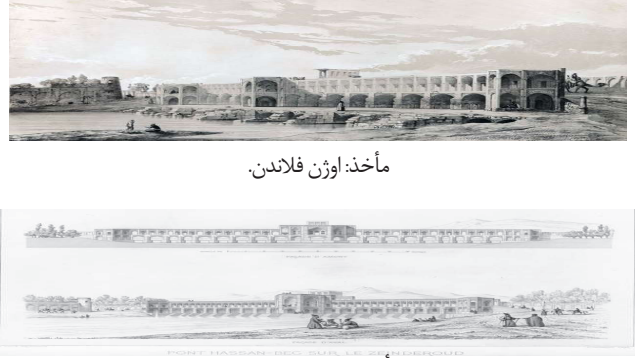
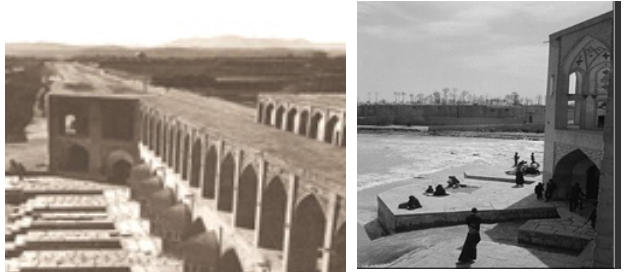
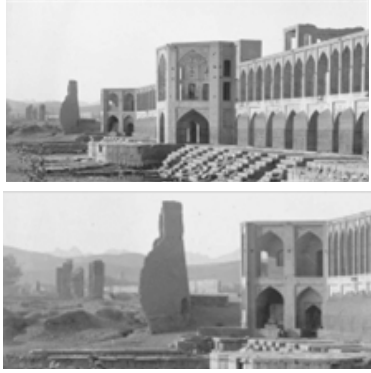
جدول ۱. اسناد تصویری جبهه جنوب شرقی پل. مأخذ: نگارندگان.

این برج که در گوشه شمال غربی باغ کاج بوده است، در تصاویر جدول ۱-بخش ۱ به دیوارهای قاب‌بندی شده با طاق نماهای منظم متصل بوده است. در دوره‌های زمانی بعدتر دیواره این باغ تخریب می‌شود (جدول ۱-بخش ۲). در دورانی دیواره‌های ساده‌تر پیرامون باغ کاج را در بر می‌گیرد (جدول ۱-بخش ۲). در این زمان دیواره باغ با قاب‌بندی‌های ساده‌تری به فرم طاق نما ساخته شده است (جدول ۱-بخش ۲). هم چنین امتداد پل خواجو دیواره شرقی باغی به نام باغ کاج مشخص است (جدول ۱-بخش ۲ و ۳).

آسیابی در اینجا ساخته می‌شود (جدول ۱-بخش ۴). این آسیاب نیز در دوره‌های بعد تخریب شده است. در تصاویری که از اواسط دوره پهلوی اول باقی مانده است. آسیاب دیگر وجود ندارند (جدول ۱-بخش ۵).

پس از آن دیواره باغ تخریب شده و یک سطح شیبدار سنگی جای آن را می‌گیرد. در این زمان در این بخش تعدادی ساختمان قرار می‌گیرد که یکی از آنها دارای پوشش شیروانی است که روی ستون چوبی شکل گرفته است (جدول ۱-بخش ۵). بخش جنوب شرقی پل جاده‌ای بوده که مسیر دسترسی به محل شهرستان بوده است (جدول ۱-بخش ۱).

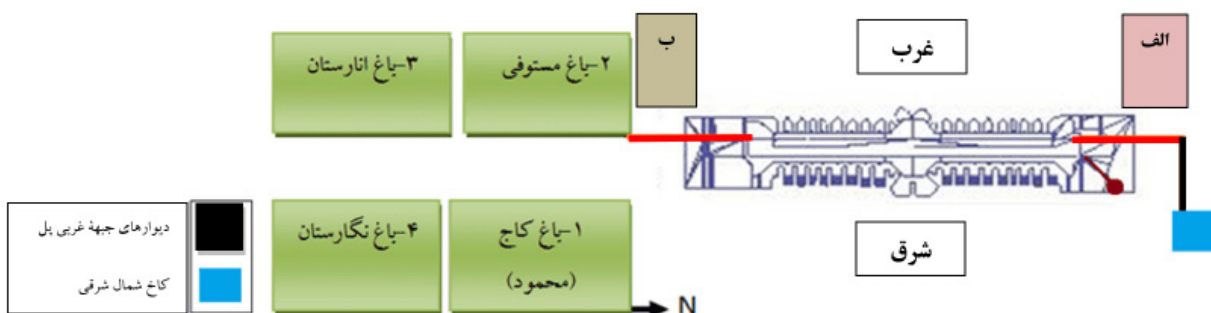
تصویر ۳. مسیر دسترسی گذشته پل براساس اسناد تصویری. مأخذ: نگارندگان.

در بدنه شرقی پل تغییرات چندانی انجام نشده است (تصویر ۲-بخش غرب). به غیر از این که در عمارت شاه‌نشین در دوران قاجار تزییناتی روی تزیینات صفوی افزوده می‌شود. در امتداد شمالی و جنوبی این جبهه دیوارهای کوتاه و شبیدار به بدنه پل متصل شده است. انتهای این دیواره در هر دو سو، برجک سنگی قرار گرفته است (تصویر ۳-رنگ قرمز، جدول ۵-بخش ۳).

در زمان صفویه، در جبهه جنوب غربی، امکان دسترسی به سمت غرب پل نبوده است (جدول ۲-بخش ۱). دسترسی در این قسمت با دیواری محدود شده بود. این دیوار، در امتداد بدنه غربی، پل قرار داشته است (تصویر ۳). اسناد توصیفی بیانگر آن است که به دلیل قرار گرفتن باغ سلطنتی سعادت‌آباد و کاخ آینه‌خانه و عمارت هفت‌دست، بایستی دسترسی مردم عادی به آن محدود می‌شد ولی در اواسط دوره قاجار دیواره این قسمت، تخریب شد (جدول ۲-بخش ۲). این کاخ‌ها در اواسط دوره قاجار کاربری خود را از دست دادند و تخریب شدند (تصویر ۴).

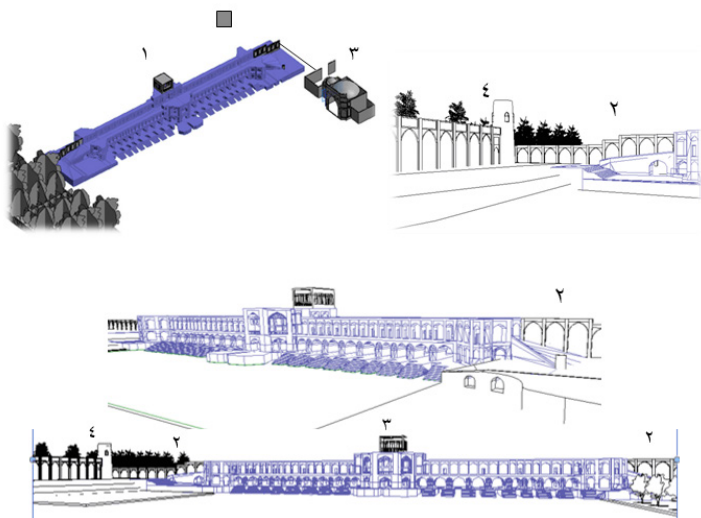
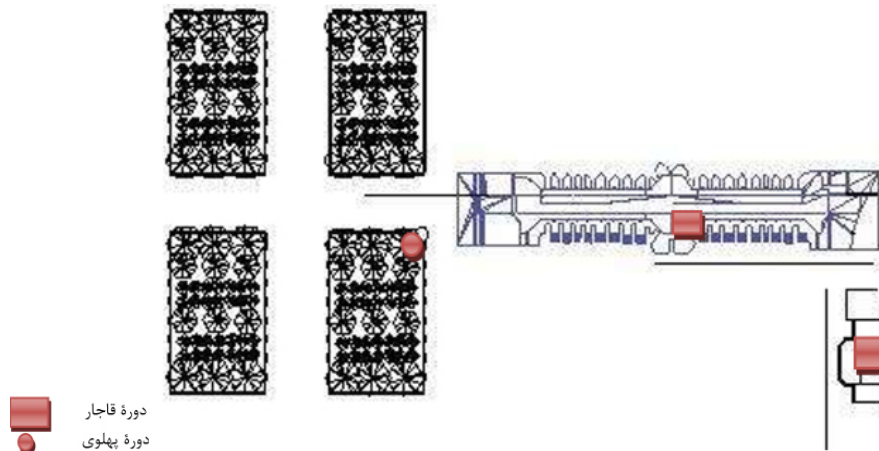
تصویر ۴. دوره قاجار در یک نگاه. مأخذ: نگارندگان.

۱. ساختمان بیگلربیگی (روی شاهنشین پل سمت غرب)
۲. دیوارهایی در ضلع غربی پل در امتداد مسیر شمال و جنوب
۳. ساختمان دروازه خواجه تا اواخر ۱۳۰۹ ه.ش.
- (شمال شرقی پل)
۴. برج باغ کاج (محمود) (جنوب شرقی پل)

۱. تخریب برج و باغ کاج، باغ نگارستان (جنوب شرقی پل)
۲. تخریب ساختمان جبهه شمال شرقی و ساخت کاخ میرزا (شمال شرقی پل)
۳. تخریب سقف عمارت بیگلربیگی
۴. ساخت آسیاب (شمال غربی پل)
۵. گشودن مسیر دسترسی به غرب پل (جنوب غربی)

۱. ساخت حجم به جای برج باغ کاج (جنوب شرقی)
۲. تخریب کامل عمارت بیگلربیگی
۳. تخریب کامل دیوارهای ضلع غربی در شمال و جنوب
۴. ساخت دیوارهایی برای مزارع چرخاب (شمال غربی پل)

۱. تخریب کامل کاخ میرزا (شمال شرقی پل) ۱۳۴۵ ه.ش.
